Exposé zum Verkehrswertgutachten

Amtsgericht Nördlingen
Aktenzeichen: K 2 K 14/23

Einfamilien-Wohnhaus mit Doppelgarage

Königsberger Straße 52 c
86690 Mertingen

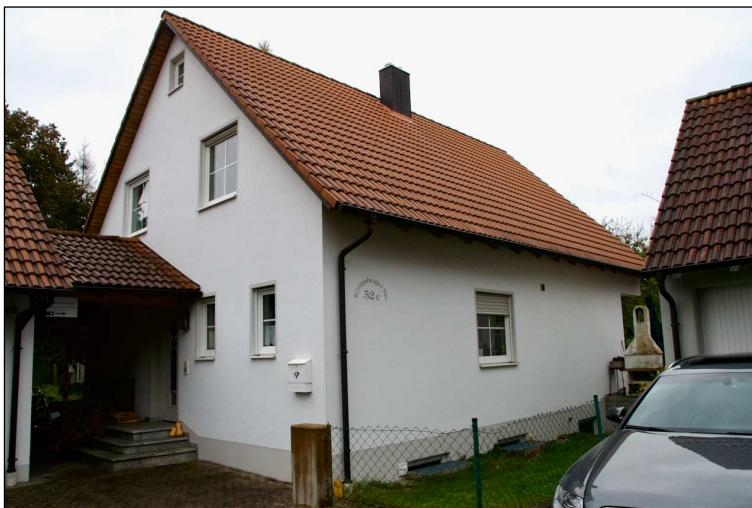
Objekt

Die Ausstattung des Gebäudes wird insgesamt als mittel beurteilt.
Der bauliche Zustand und der Zustand der haustechnischen Anlagen werden im Wesentlichen als bauzeittypisch durchschnittlich beurteilt. Die Außenfassade, das Dach und die raumbegrenzenden Bauteile zum Keller genügen baujahresbedingt nicht mehr den heutigen Anforderungen an den Wärmeschutz.
