## Auszug aus dem Verkehrswertgutachten | AG Ingolstadt | Aktenzeichen 2 K 26/24

### Einfamilienwohnhaus mit Doppelgarage

Fasanenweg 9 | 85276 Pfaffenhofen a.d. Ilm

Wertermittlungsstichtag | 27.06.2025

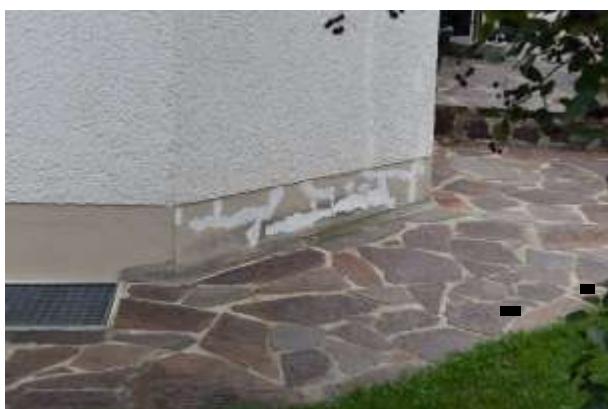
Schadhafte Stellen beim Sockelputz
