Objektbeschreibung:

2-Zimmer-Eigentumswohnung im Dachgeschoss

St.-Johannes-Straße 30 | 86343 Königsbrunn (Lkr. Augsburg)

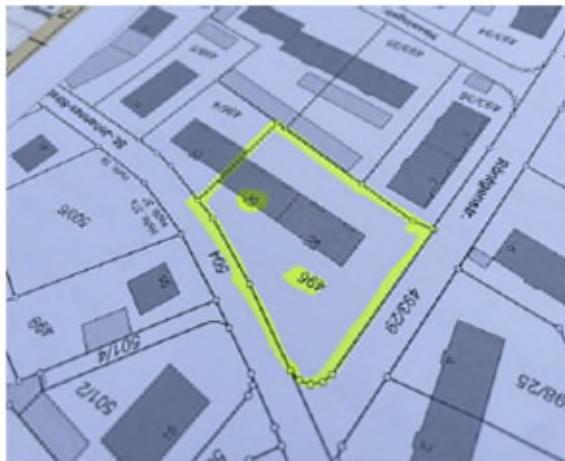
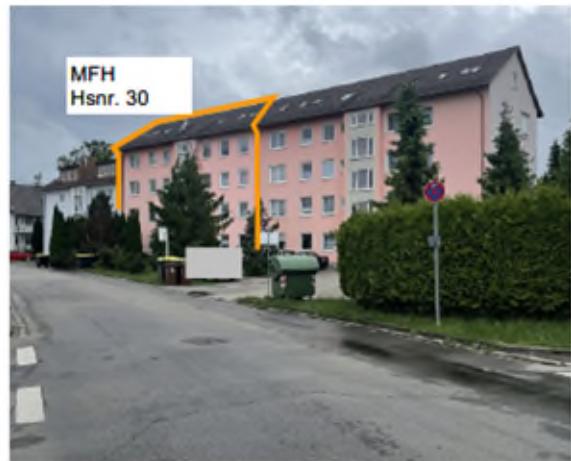
MFH in der St.-Johannes-Straße 28, 30, Blick in Richtung SO

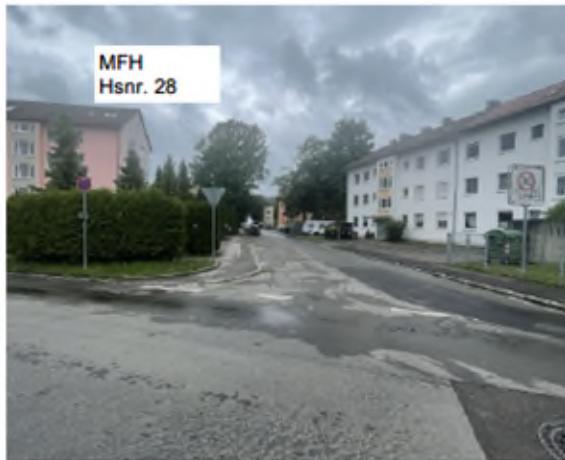
Abzweig in die Röntgenstraße, Blick in Richtung S

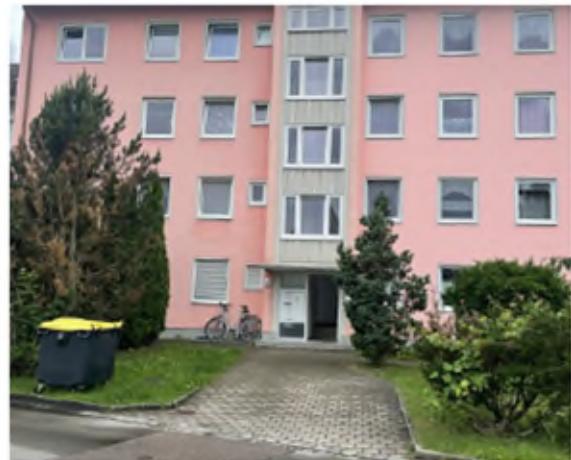
Gebäudefassade N, Straßen- und Eingangsseite, MFH Hsnr. 30

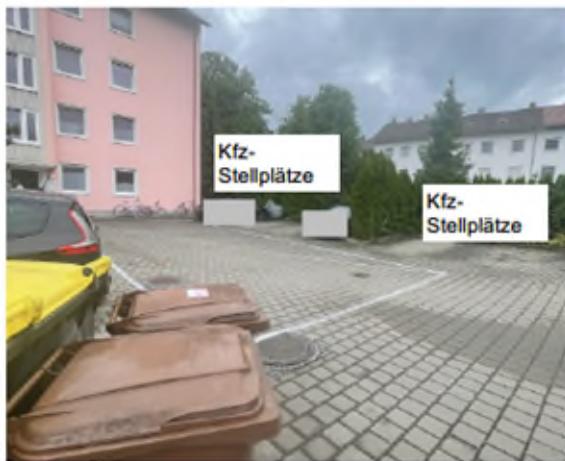
Nordwestlicher Grundstücksbereich Flst 496,
Kfz-Stellplätze auf der befestigten Freifläche

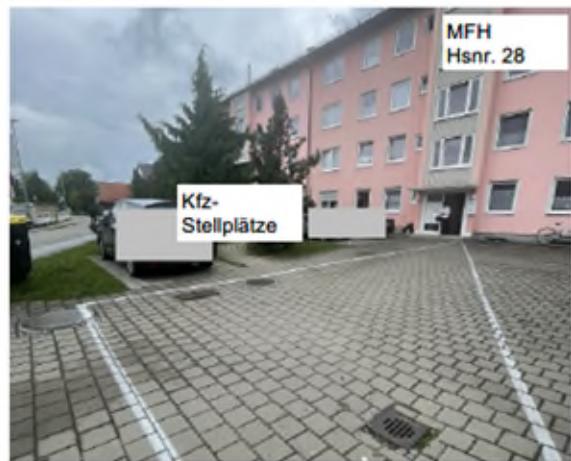
im Hintergrund MFH Hsnr. 28, im Vordergrund weitere
Kfz-Außenstellplätze, genaue Pos. Kfz-Stellplatz ST19 (SNR)
nicht bekannt

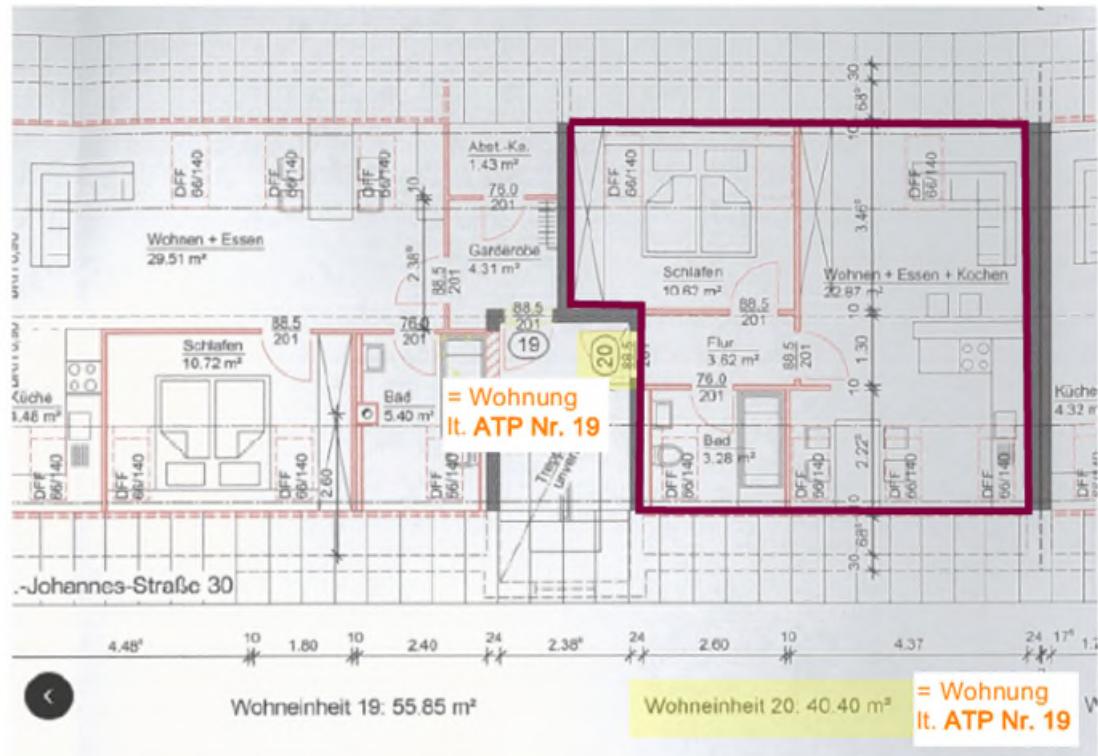
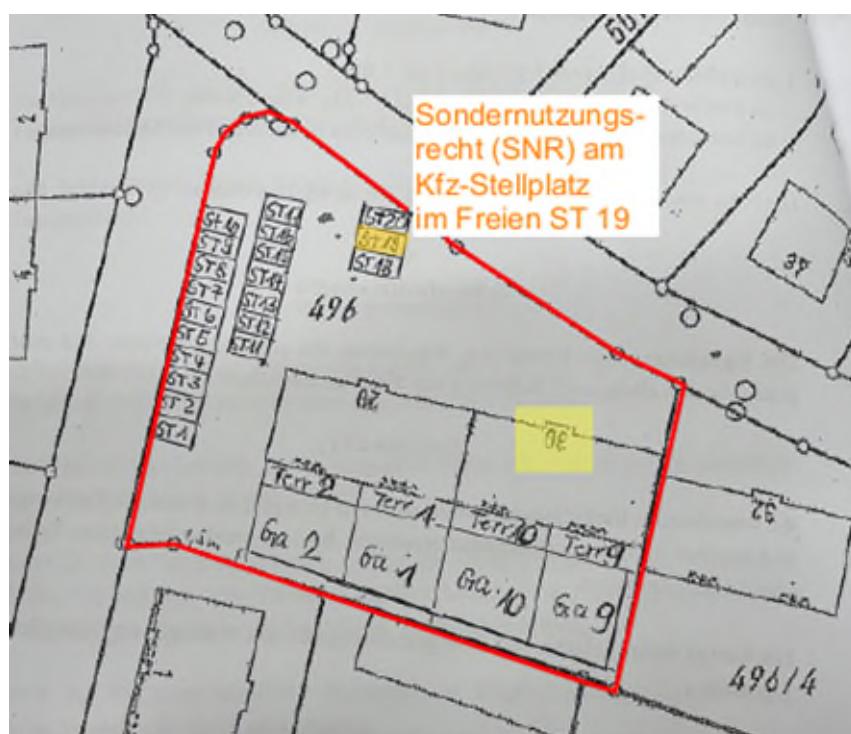
Von der zuständigen WEG-Verwaltung übermittelte Wohnungsgrundriss im DG, Ausschnitt Grundriss DG-Ebene, (Verkleinerung, zur Maßentnahme nicht geeignet)

Die im Grundbuch, der Teilungserklärung und dem Aufteilungsplan mit **Nummer 19** bezeichnete **Bewertungswohnung** im Dachgeschoss, **vom Treppenhaus kommend rechts mit rund 40 m² Wohnfläche**, ist in den dem Sachverständigen von der WEG-Verwaltung übersandten Unterlagen (Wohnungs-Grundriss DG nebst Wohnflächenberechnung) fälschlicherweise mit Nummer 20 und die auf selbigem Geschoss befindliche, gegenüberliegende Wohnung mit Nummer 19 bezeichnet. Darüber hinaus ist auch der Mietgegenstand in dem Mietvertrag (seitens des Eigentümers dem Sachverständigen übersandt) fälschlicherweise mit Wohnung links (Nr. 20) bezeichnet. Nach Rücksprache mit dem Eigentümer und lt. Auskunft der zuständigen Hausverwaltung ist bekannt, dass die Wohnungsbezeichnungen an dieser Stelle vertauscht sind;

Klarstellung: Bei dem Bewertungsobjekt mit der Nummer 19 handelt es sich um die Wohnung vom Treppenhaus kommend rechts im DG, analog der TE nebst ATP.

Hinweis: im Grundriss sind die Wohnungsnummerierungen 19 und 20 vertauscht
