Objektbeschreibung:

Münchener Straße 1 | 86415 Mering

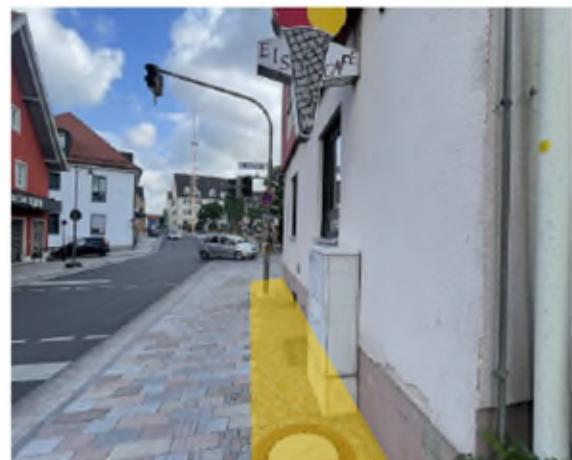
Ungefährer unbebauter Bereich des sonst vollständig überbauter
Bewertungsgrundstücks Flst 132/4, Gebäudefassade W

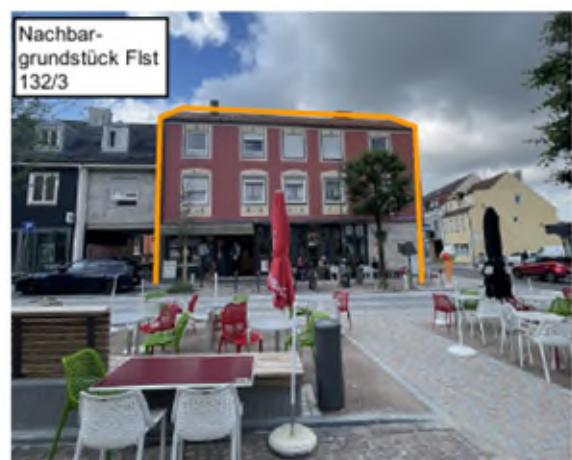
- Austauschwürdige Klingel / Sprech- und Briefkastenanlage
- Vermooste Markise Gebäudefassade N
- Verschiedene Bereiche / bauliche Ausführungen der baulichen Anlage nicht den geltenden Brandschutz-Anforderungen genügend

... und Nordfassade
