## Kurzbeschreibung zum Verkehrswertgutachten

Im Verfahren des Amtsgerichts Augsburg, Geschäftszeichen K 44/25

| <b>Objekt</b> | <ul style="list-style-type: none"><li>- Mit einem Wohnhaus und Werkstattgebäuden bebautes Grundstück in 86911 Dießen a. Ammersee, Am Kirchsteig 19, Gemarkung St. Georgen, Flurstück 103</li></ul> |

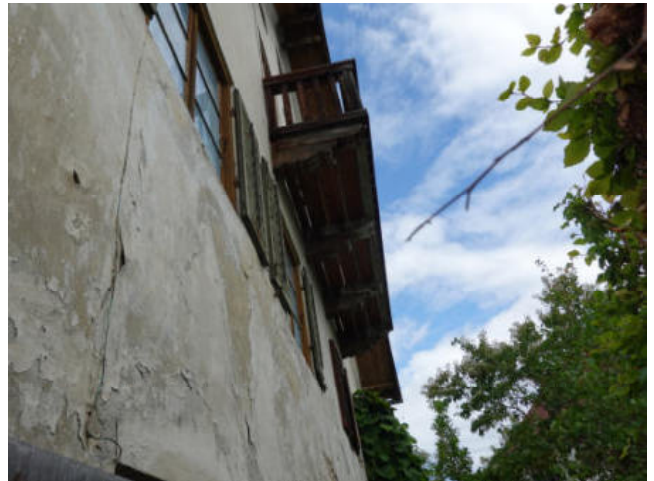
Beispiel Zustand der Fassade

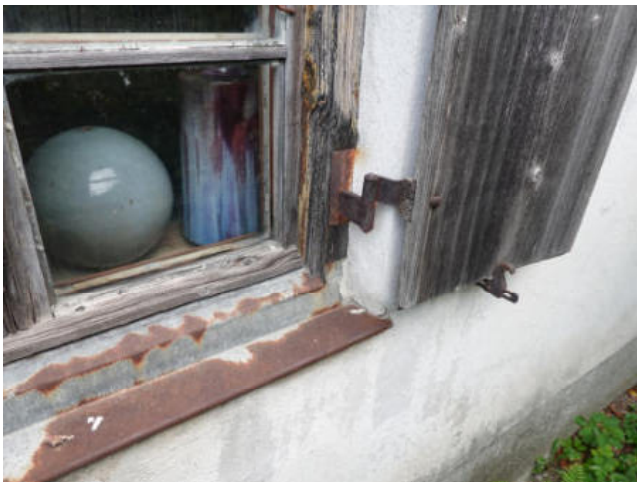
Beispiel Zustand der Fenster

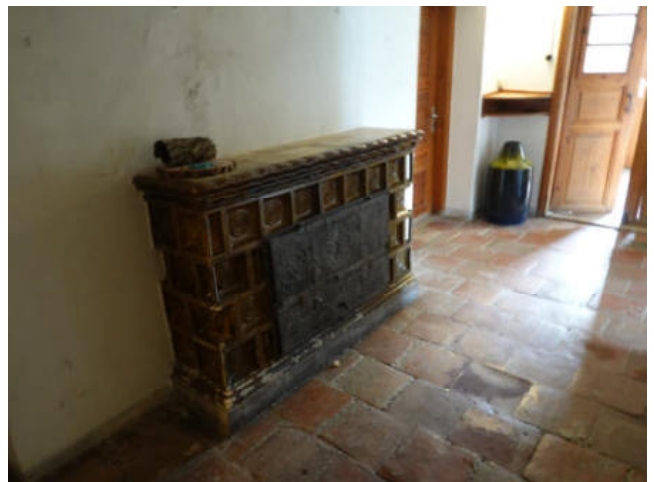
Ausstattungsstandard Flurbereich im EG

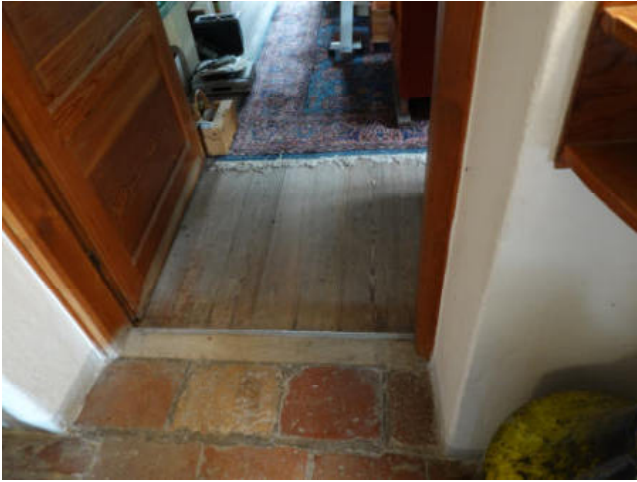
Beispiel üblicher Ausstattungsstandard (Böden, Türen, Wände) im EG

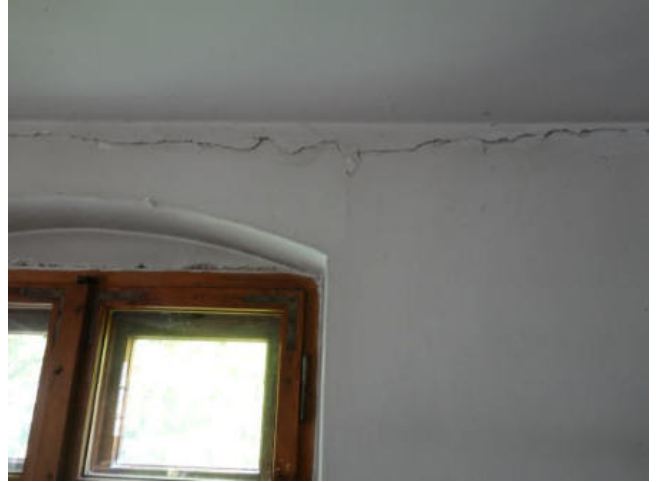
Putzschäden im Innenbereich
