Kurzbeschreibung

zum Verkehrswertgutachten vom 18.07.2023
(Amtsgericht Augsburg, Aktenzeichen K 49/22)

86830 Schwabmünchen, Hermann-Hesse-Straße 2, Flste. 1627/10 u. 1627/11;
Aufnahmen vom 11.10.2022

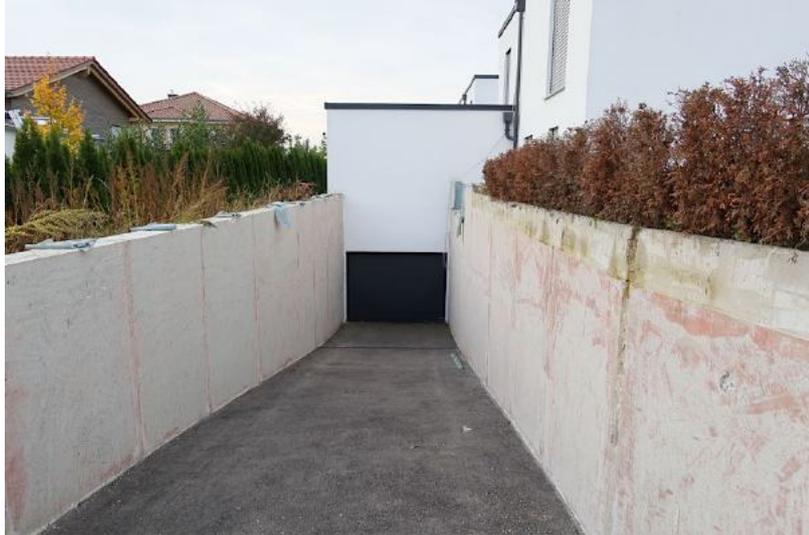
Im Bereich der äußeren Fensterlaibungen sind vereinzelt Putzschäden vorhanden. Im Bereich des südlichen Obergeschosses befindet sich möglicherweise eine offene Unterputzdose in der Fassade. Der Schutzanstrich der Holzdielen um den Pool erscheinen verbraucht. Im Sockelbereich, vor allem unter den bodentiefen Fenstern fehlt stellenweise der Putz oder ist beschädigt. Stellenweise gibt es Anschlüsse für Außenlicht ohne Lampen, die Drähte liegen offen. Der Bereich zwischen Tiefgarageneinfahrt und Grundstücksgrenze ist verwildert. An der Tiefgarageneinfahrt und den Betonteilen des Zauns wurde der Putz entfernt, die verbliebene Oberfläche ist ungeschützt.

Einfahrt Tiefgarage,
Putz vollständig
entfernt

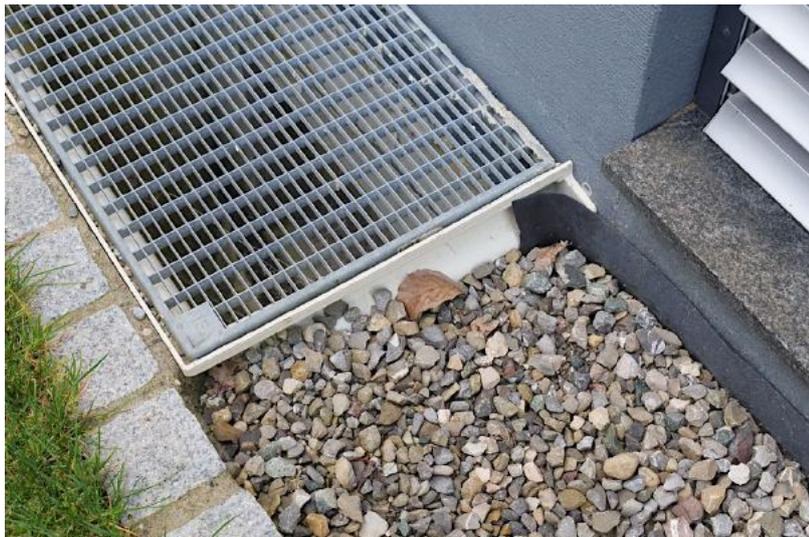
Niveaunterschied

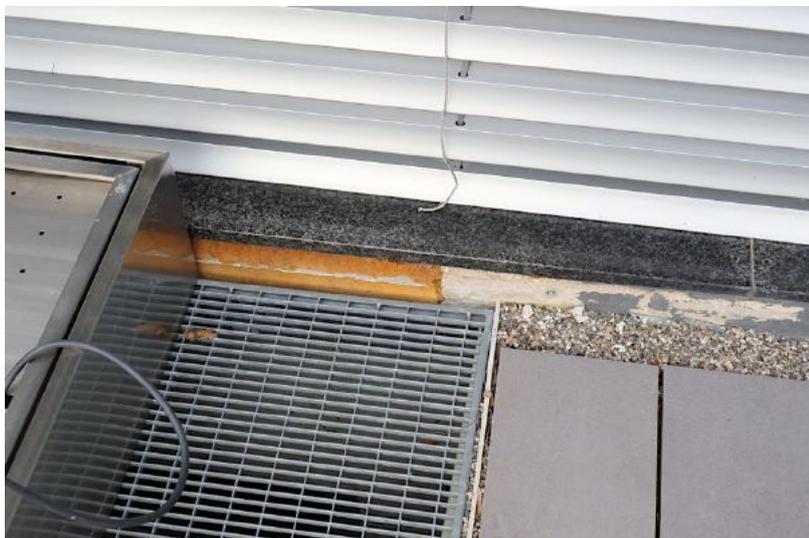
Bereich bodentiefe
Fenster, Zustand
