## Exposé zum Verkehrswertgutachten nach **äußerem Augenschein**

**Amtsgericht Augsburg**  
**Aktenzeichen: K 63/23**

Guldenstraße 25  
86343 Königsbrunn

Wohnhaus mit Betriebsgebäude

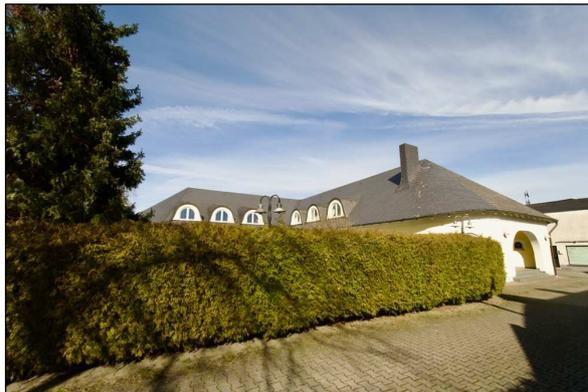
Wohnhaus

- augenscheinlich Reparaturbedürftigkeit der Dacheindeckung

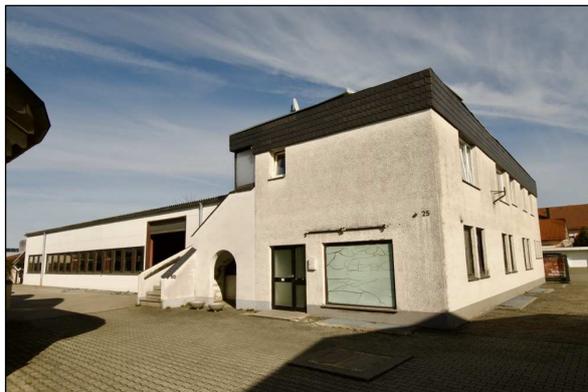
Betriebsgebäude

- Es ist wahrscheinlich, dass es sich bei der Dacheindeckung aus Faserzementwellplatten um asbesthaltiges Material handelt. Es ergeben sich u.U. erhöhte Kosten mit asbestzementgebundenen Baustoffen, wenn diese saniert oder erneuert werden
