**Bewertungsobjekt:** Grundstück Flst. 198/6 bebaut mit einem Einfamilienwohnhaus mit Doppelgarage.

**Lage:** Gartenstraße 9 | 86494 Emersacker (Lkr. Augsburg)

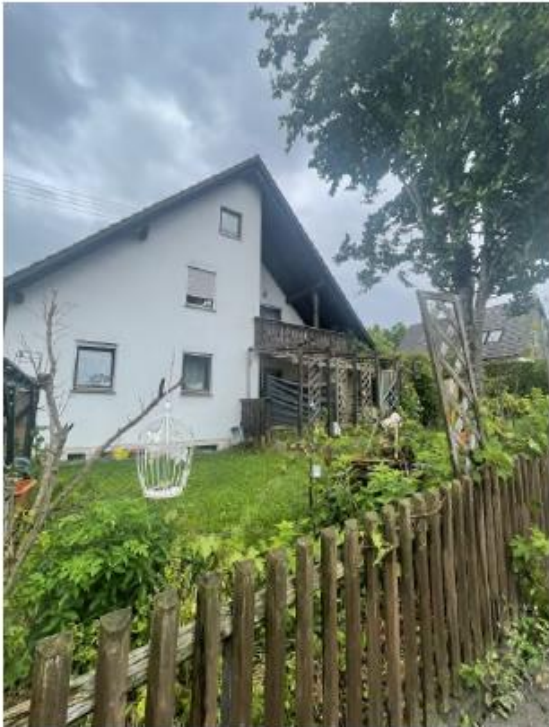
Der Gebäudebestand nebst Außenanlagen machte - soweit zum Zeitpunkt der Besichtigung, lediglich eingeschränkt von außen erkennbar - unter Berücksichtigung des Alters, teilweise einen pflegebedürftigen Eindruck. Es waren übliche alters-, gebrauch- und witterungsbedingte Abnutzungserscheinungen sowie in Teilbereichen Instandhaltungs- und Instandsetzungserfordernisse (z. B. Außenfassade, Haustüre, Gartenzaun) ersichtlich.

Blick auf SW Fassade des Bewertungsobjektes

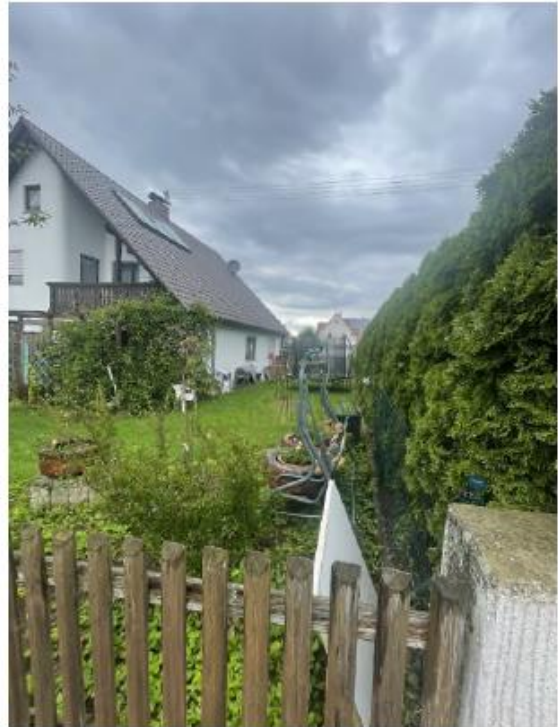
Blick entlang der südöstlichen Grundstücksgrenze

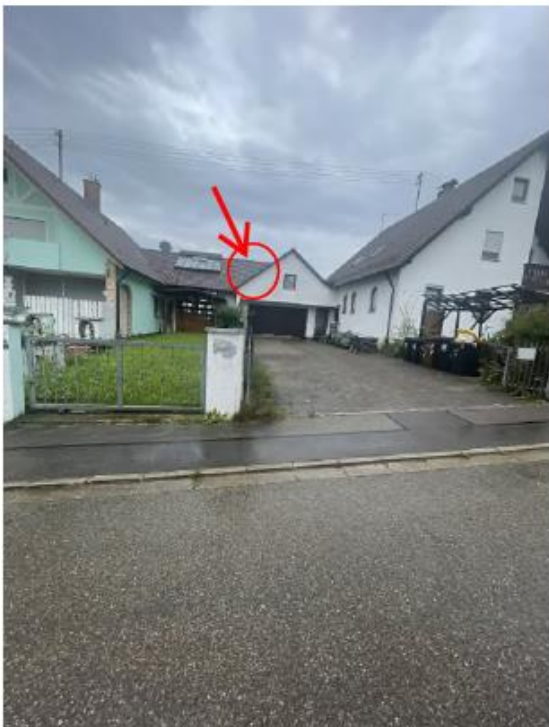
Soweit von der Straße aus einsehbar, schließt das über die gemeinsame Grundstücksgrenze hinausragende Satteldach des Nachbargebäudes an die nordwestliche Dachfläche der Doppelgarage auf dem Bewertungsgrundstück baulich an. Es handelt sich hierbei um einen sogenannten Überbau, ausgehend von dem nordwestlich angrenzenden Nachbargrundstück Flst 198/5, Gartenstraße 7.

SW Ansicht - Hofeinfahrt, Überbau markiert

Grundstückszustand, sowie die genauen Gegebenheiten und Vereinbarungen einer Überbausituation nicht feststellbar. Es wird der unbelastete Verkehrswert ermittelt. In diesem Zusammenhang wird auf Ziffer 3.3 verwiesen. Einem interessierten Erwerber können weitere Recherchen empfohlen werden.

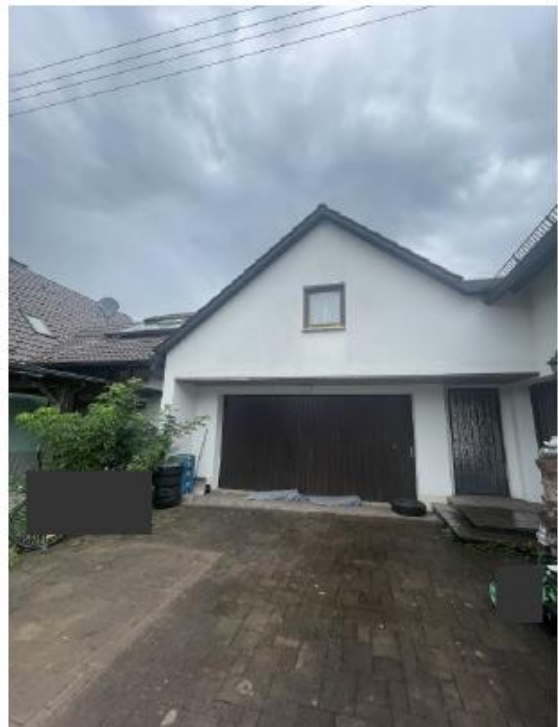
Ansicht Doppelgarage
