# Kurzbeschreibung

zum Verkehrswertgutachten vom 29.04.2025  
(Amtsgericht Augsburg, Aktenzeichen K 75/24)

| Anschrift: | 86368 Gersthofen-Edenbergen, Lindenbergstraße 30 |

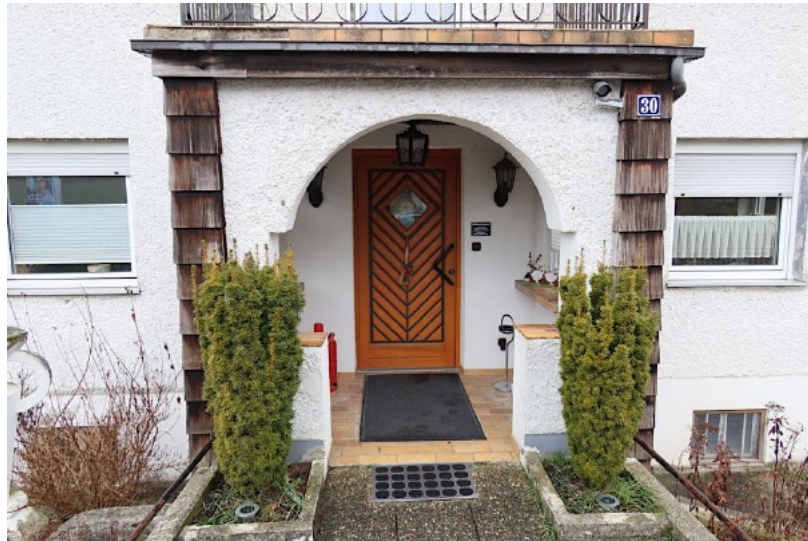
Eingangsbereich

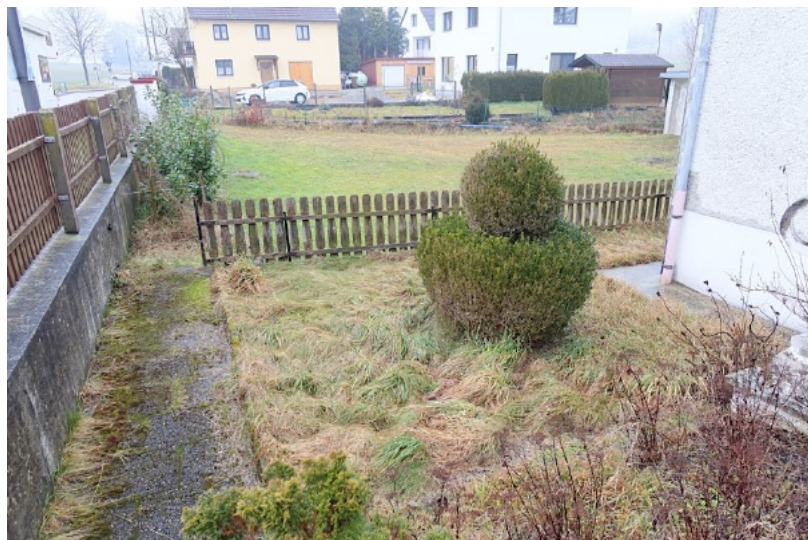
Vorgarten abgezäunt,  
Schutzanstrich fehlt

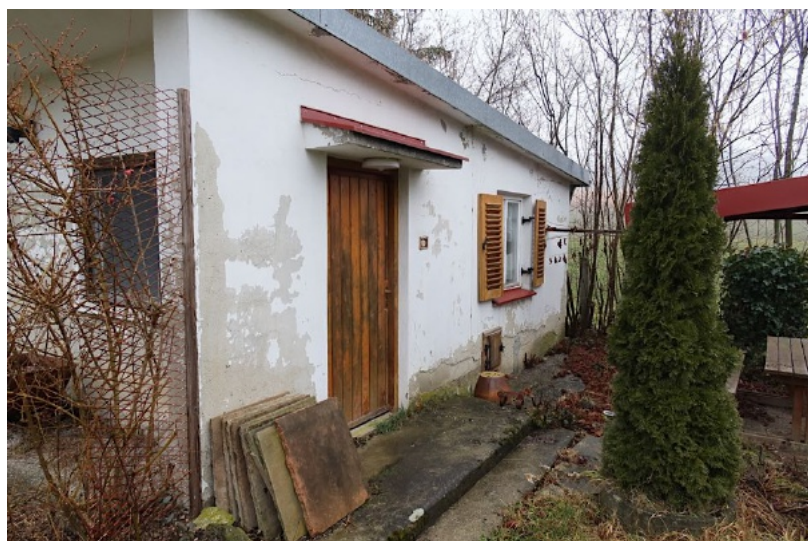
Garage mit  
Aufenthaltsraum,  
Zustand

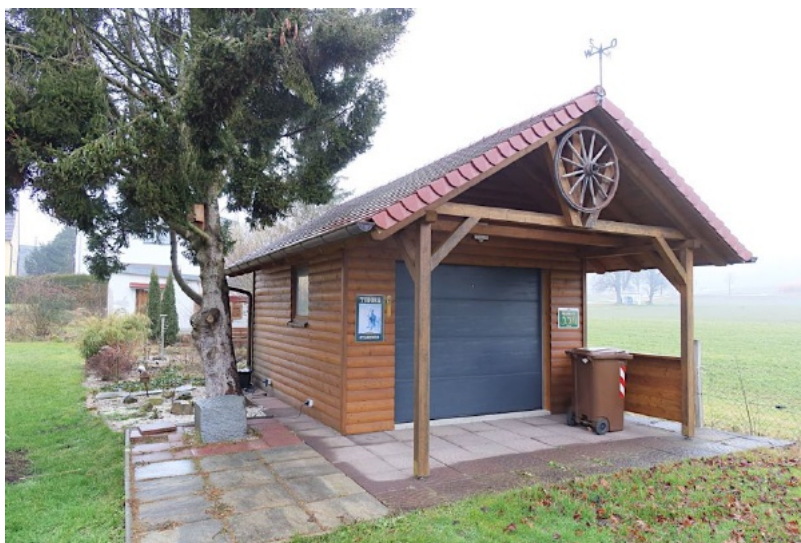
Gartenhaus mit  
Garagentor,  
dahinter Teich und  
Freisitz

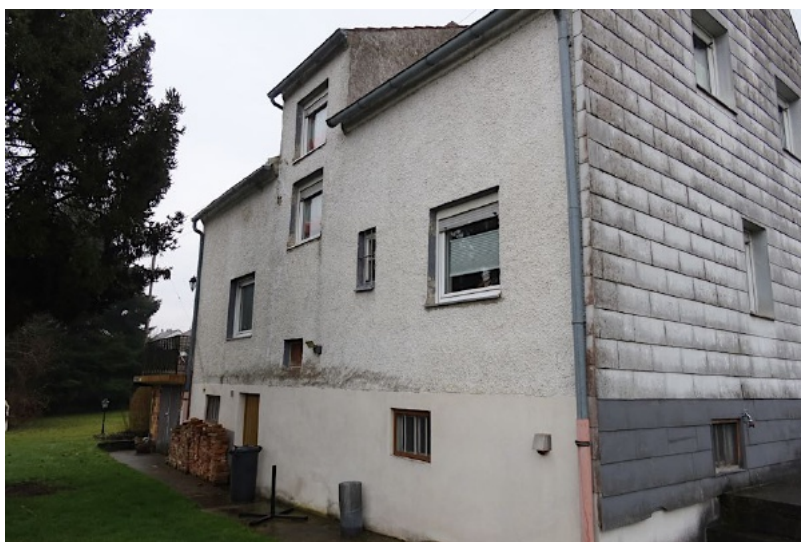
Ansicht, Zustand

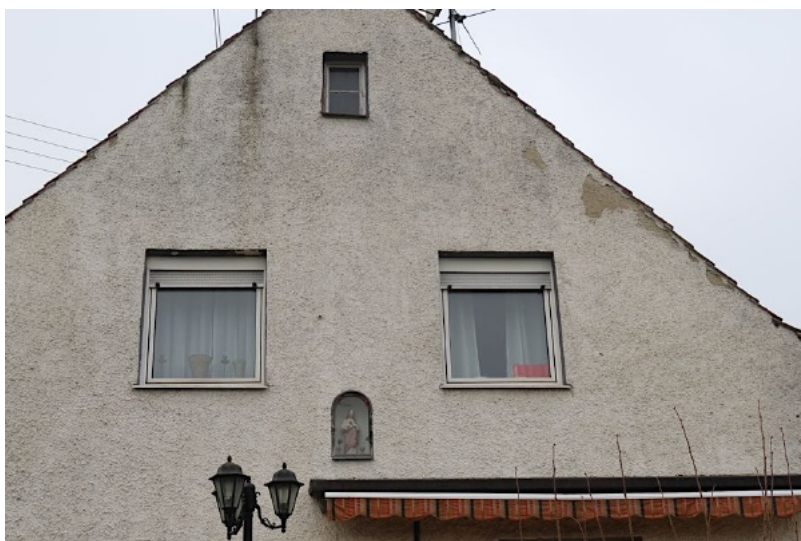
Ostfassade, Zustand

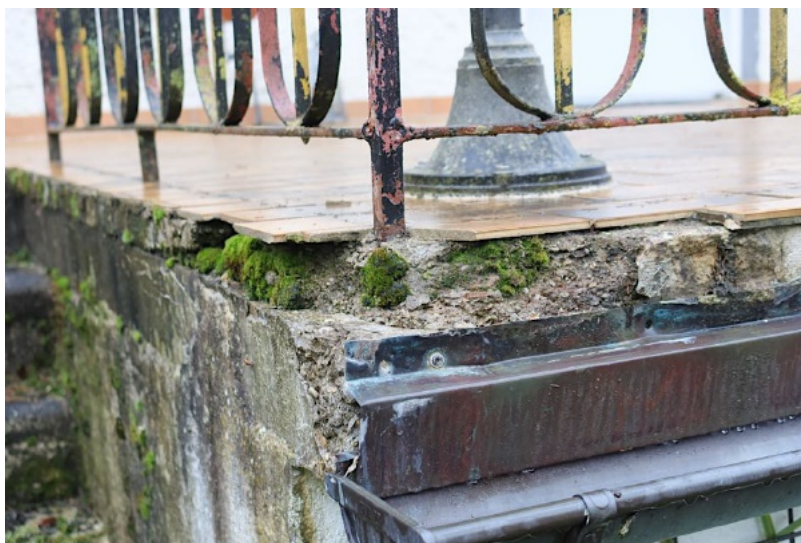
Terrasse, Zustand

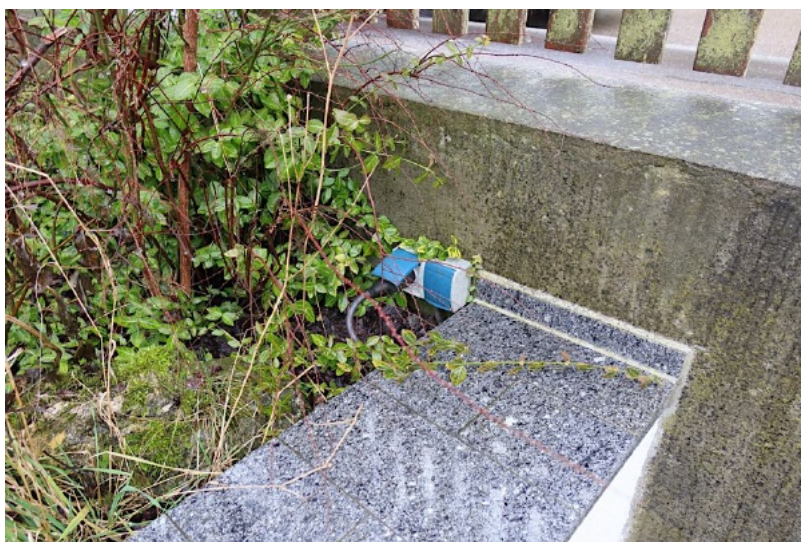
Elektroinstallation im  
Garten

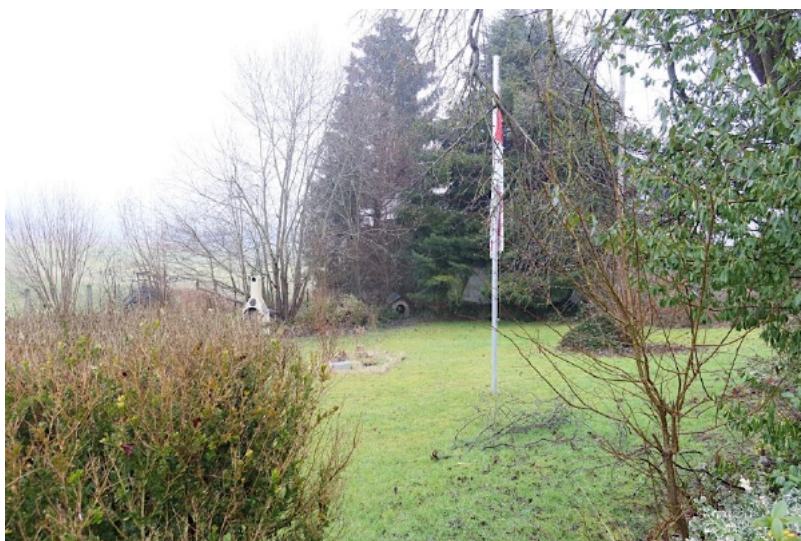
Garten östlich des  
Hauses
