Kurzbeschreibung

zum Verkehrswertgutachten vom 27.07.2023

(Amtsgericht Augsburg, Aktenzeichen K 106/22)

Objekt:	Teilunterkellertes, eingeschossiges Einfamilienhaus mit ausgebautem Dachgeschoss, Einzelgarage und Pool
Anschrift:	86845 Großaitingen, Kornblumenweg 2
Ursprungsbaujahr:	1962
Nutzung:	wohnwirtschaftliche Nutzung
Grundstücksfläche:	2.008 m ²
Wohnfläche:	319,67 m ²
Verkehrswert:	1.065.000,00 €
Wertermittlungstichtag:	14.02.2023
Sonstiges:	Wiedererrichtung des Dachgeschosses mit neuem Ausbau 2019, neue Heizung 2020

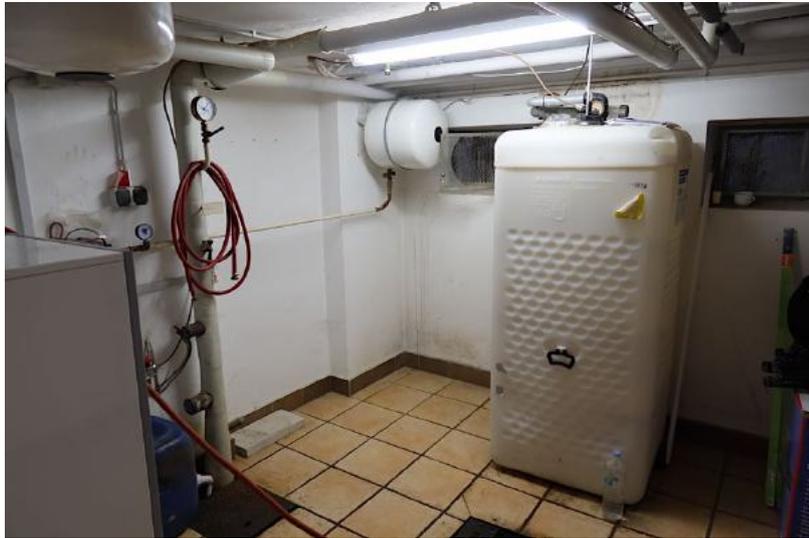
Heizungskeller mit
Brennstoffvorrat

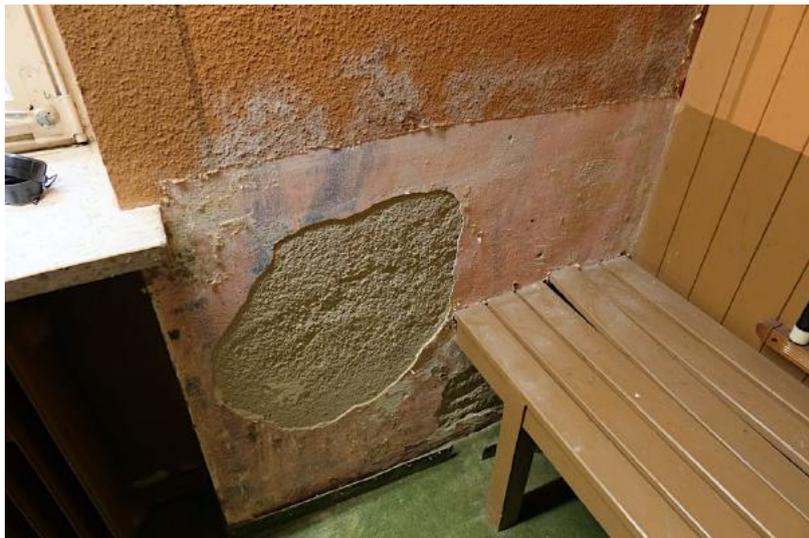
überwiegend veraltet, die Schutzanstriche verbraucht und die Verkittung brüchig. Verschiedene Installationen im Keller sind nicht fachgerecht ausgeführt. An einzelnen Stellen im Keller herrscht Feuchte; stellenweise mit Beschädigungen am Putz. Vor der Heizungsanlage stand ein Kanister mit Öl, über welchen nach Aussage des Eigentümers die Heizung betrieben wurde, ein Handwerker, welcher die Heizungsanlage fachgerecht anschließen soll, sei bestellt; über die Funktion der Heizungsanlage kann der Sachverständige keine konkrete Auskunft geben, in den Schlafzimmern konnte der Sachverständige Heißluftheizkörper/ Heizlüfter feststellen. Die Türen und Zargen sind stellenweise angeschlagen. In einem der Duschbäder zeigt sich ein langer Riss in den Fliesen an der Wand, die Fliesen lösen sich hier, hinter den Fliesen besteht vmtl. ein Feuchteschaden in der Wand. Am Spülkasten zum WC fehlt die Drückerabdeckung. Die Lichtschalter und Steckdosen sind stellenweise mit Farbe angestrichen und abgegriffen, teils noch bauzeitliche Elektroarmaturen. Die Wandbeläge sind überwiegend erneuerungsbedürftig. Im Dachgeschoss wurde beim Neuausbau der Boden so verlegt, dass an einer Stelle die Rohre der alten Fußbodenheizung offen liegen.

Putzschaden
Kellerraum

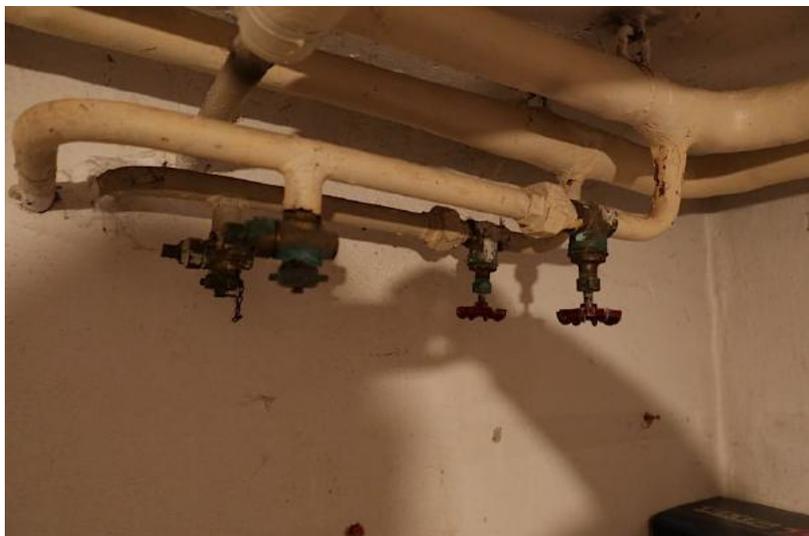
Installation, Zustand

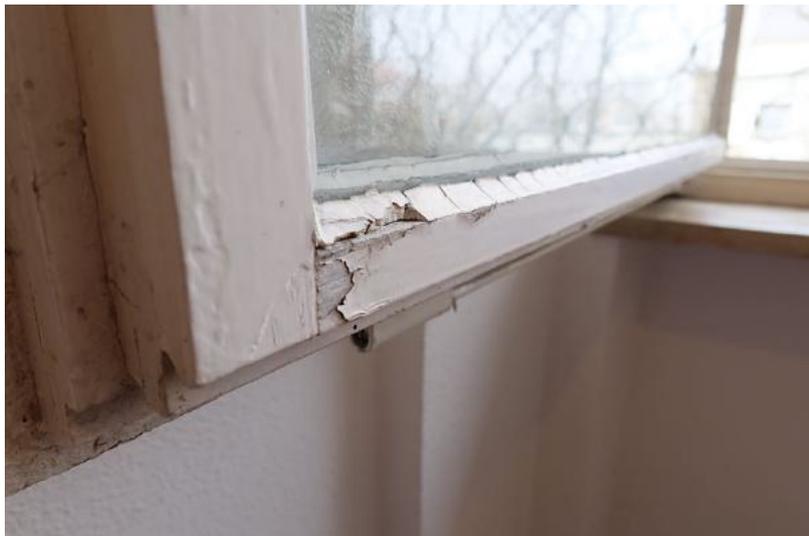
Der Außenbereich macht insgesamt einen eher ungepflegten Eindruck (Spuren von Witterung, Setzungen in den Zuwegungen, vereinzelt Moos- und Flechtenbewuchs, Putzschäden in der Grenzmauer, Rasenfläche vermoost oder nicht intakt etc.). Die Fenster sind

Holzverbundfenster
(bauzeitlich),
Zustand
