Kurzbeschreibung

zum Gutachten vom 31.03.2025 im Verfahren des
AG Augsburg - Vollstreckungsgericht - (Gz.: K 97/24)

| Anschrift: | Mittelstraße 3 1/2 in 86153 Augsburg |
| Objektbeschreibung: | 2-Zimmer-Wohnung, 1. OG rechts |

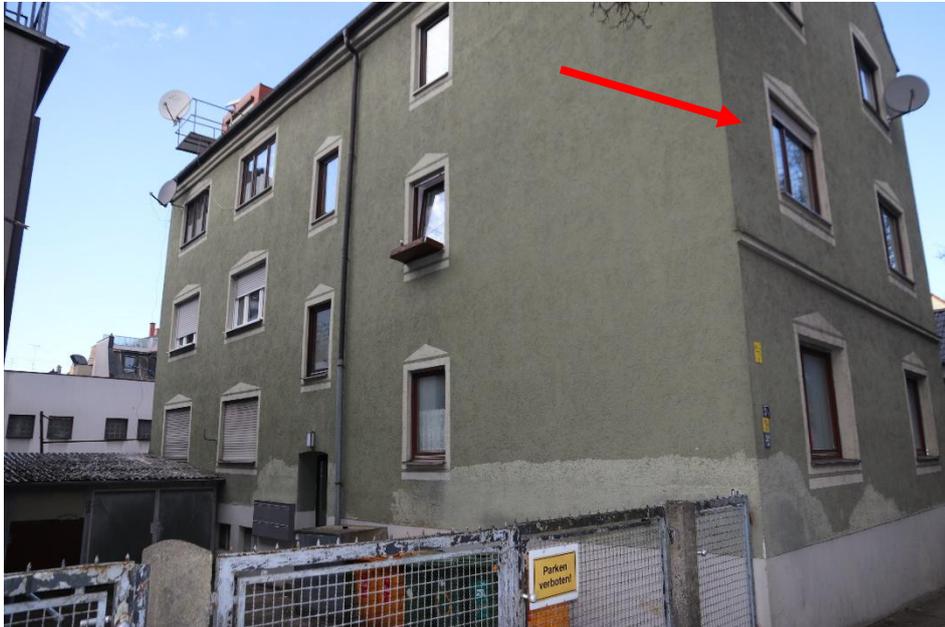
diverse (Klein-)Schäden u. a. Putzabplatzungen an der Fassade, insbesondere im Sockelbereich sowie im Keller und Treppenhaus;

Außenansicht: Mehrfamilienhaus von Südosten
(roter Pfeil = ungefähre Lage der zu bewertenden Wohnung)

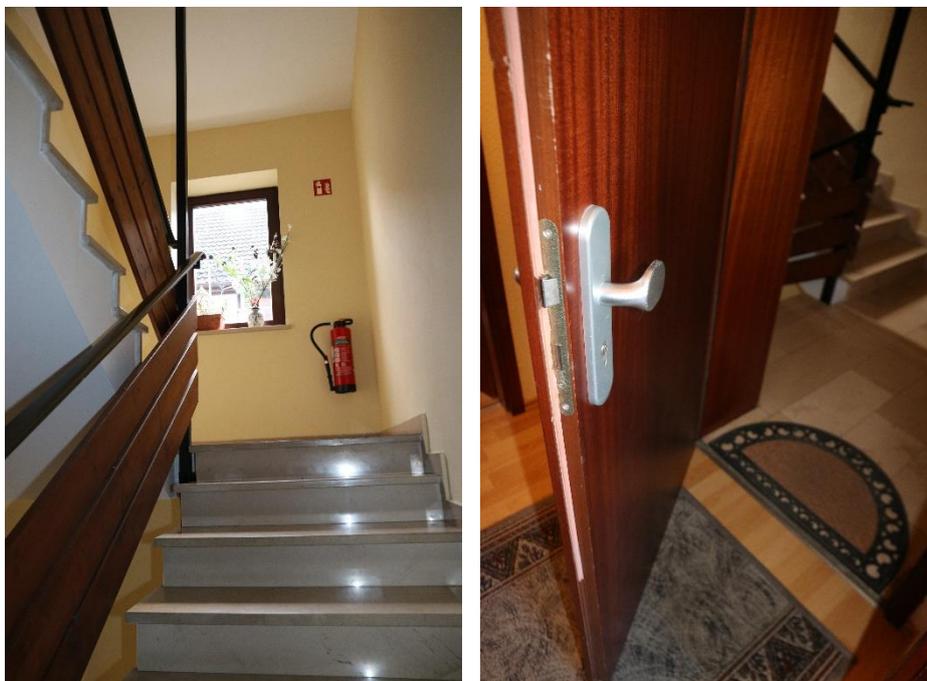
Innenansicht: Treppenhaus und Wohnungseingang

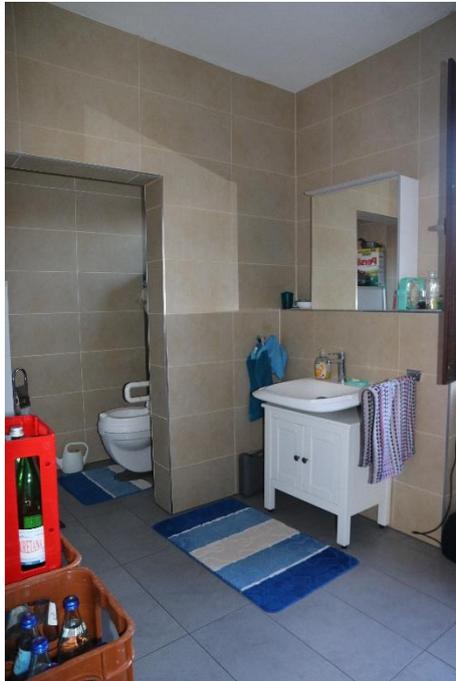
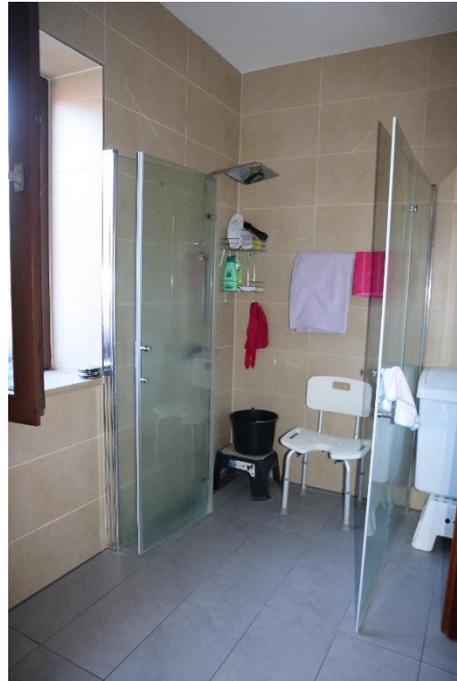
Innenansicht: modernisiertes Badezimmer mit WC

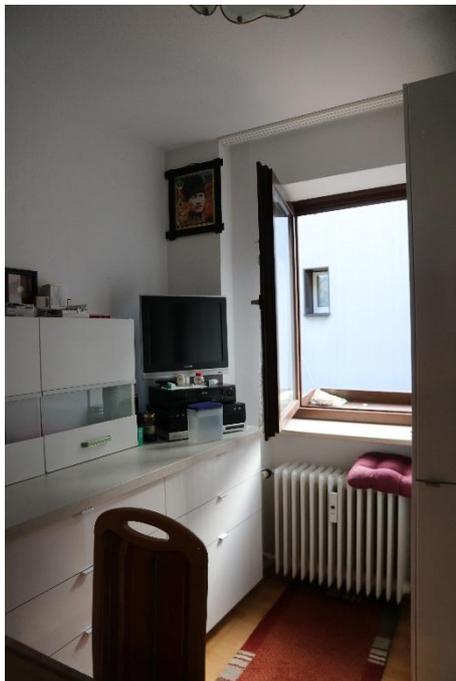
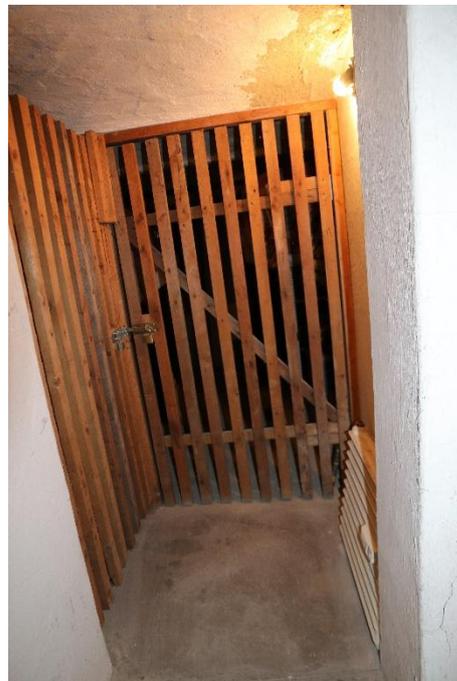
Innenansicht: Küche und Kellerabteil
