## **Exposé zum Verkehrswertgutachten**

**Amtsgericht Augsburg**  
**Aktenzeichen: K 101/24**

Lage:	Am Bahnhof 2, 86573 Obergriesbach
Gebäudebeschreibung:	Zweifamilienhaus mit Garage eingeschossig mit Spitzdach voll unterkellert
Baujahr	1964
Wohn-/Nutzfläche	ca. 151 m <sup>2</sup> Wohnfläche
Beurteilung:	Die Ortsbesichtigung erfolgte am 08.02.2025. Die Baulichkeiten machten am Besichtigungstag im Allgemeinen einen dem Alter entsprechenden baulichen Gesamteindruck. Alters- und witterungsbedingte Abnutzungserscheinungen sowie leichte Feuchtigkeitsspuren sind vorhanden.
Wertermittlungstichtag	08.02.2025
Verkehrswert	410.000 €

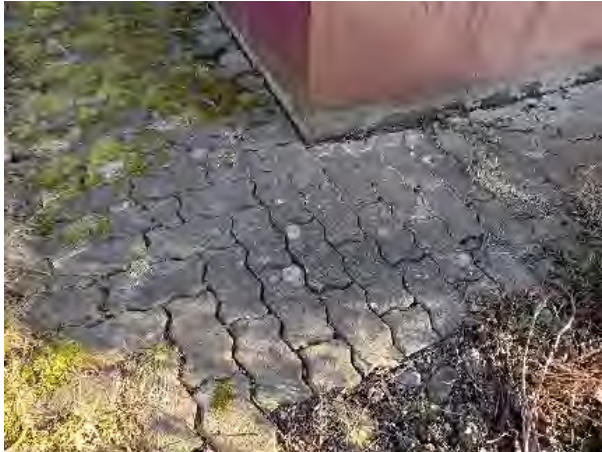
Die Außenanlagen des Bewertungsgrundstück machen im nördlichen Bereich des Grundstücks, einen etwas vernachlässigten Eindruck. Die Pflasterungen auf dem Grundstück zu den Garagen ist zeitgemäß mit Kleinpflaster ausgeführt. Das Ausführungsjahr konnte nicht ermittelt werden. Es steht vor und hinter den Nebengebäuden zwei große Bäume. Teilweise hat sich die Pflasterung durch das Wurzelwerk angrenzender Bäume angehoben oder ist durch Setzungen entlang der südlichen Stallgrenze leicht abgesenkt.

*Pflasterung – Wohnhaus NO-Ecke*

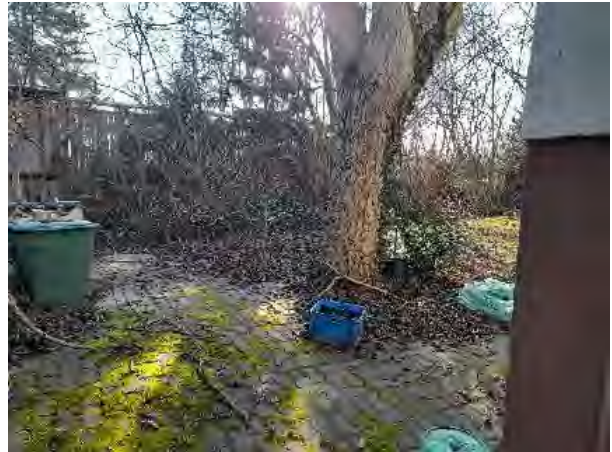
*Pflasterung – hinter dem Wohnhaus*

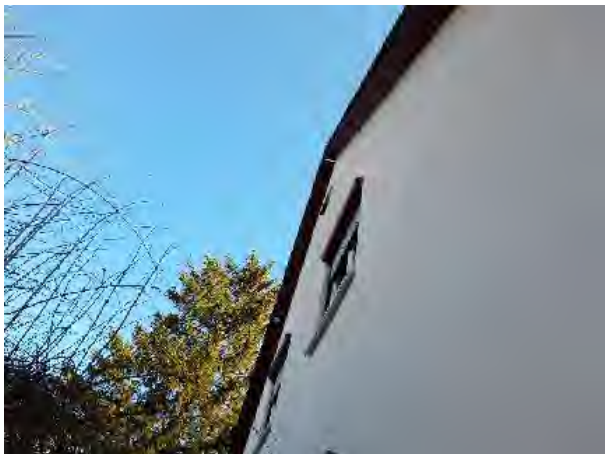
*Spalt an der Dachhaut am Westgiebel*

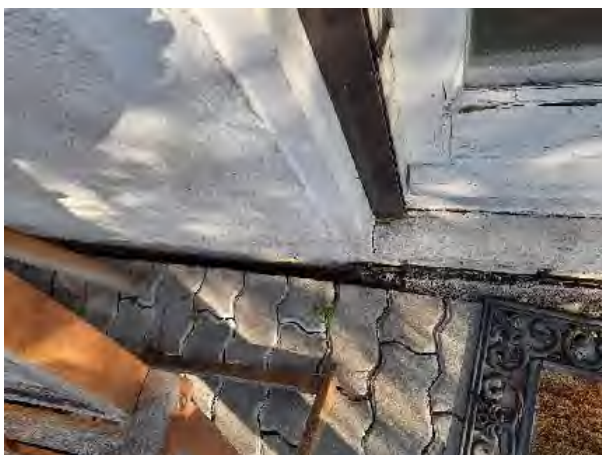
Am Wohnhaus befindet sich eine Terrasse. Sie ist in einfacher Bauweise ausgeführt worden. Es hat sich ein Spalt zwischen dem Wohngebäude und der Terrasse gebildet. Der südliche Teil des Grundstücks wird als Garten genutzt. Er ist weiträumig mit viel Rasenflächen angelegt und macht einen gepflegten Eindruck. In der Mitte steht ein großer Mammutbaum. An den Rändern des Grundstücks sehen Sträuchern und kleinen Bäumen. Entlang der östlichen Grenze verläuft der Entwässerungsgraben.

*Spalt zwischen Terrasse und Wohnhaus*

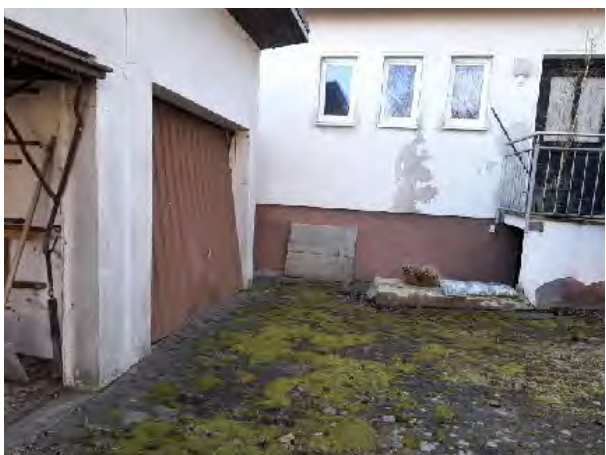
*Verbeulte Tor des Kleintierstalls*
