Kurzbeschrieb

zum Verkehrswertgutachten vom 10.08.2023

(Amtsgericht Augsburg, Aktenzeichen K 105/22)

Anschrift: 86199 Augsburg, Hohenstaufenstraße 7

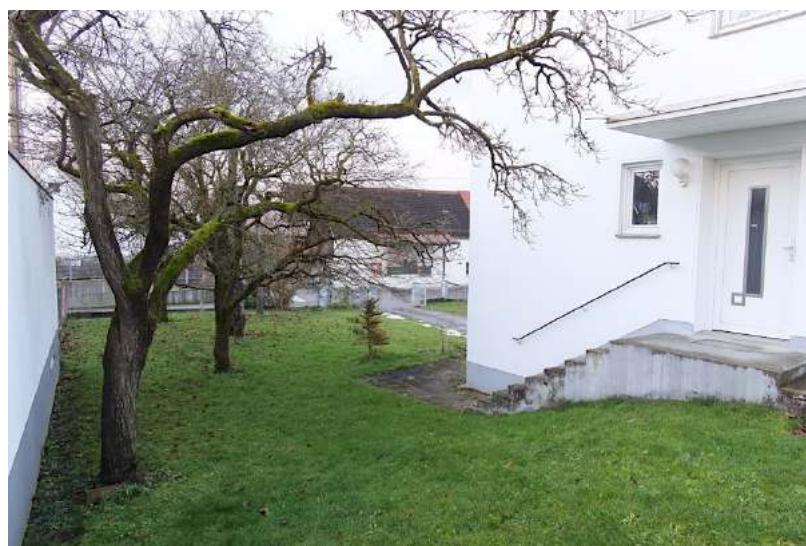
Im Bereich der Zufahrt sind zahlreiche Platten gebrochen, es bestehen Setzungen. Die Treppe an der südwestlichen Gebäudeecke zeigt Abplatzungen und Risse. Die Verkleidung des Erdgeschossbalkons zeigt kleinere Beschädigungen. An den Befestigungsschrauben zeigen sich Rostspuren. Der Zaun zeigt Rost, Sockel und Säulen Abplatzungen und abblätternde Farbe, ferner ist die Einfriedung stellenweise desolat. Die Schwelle im Bereich der Garagenzufahrt zeigt Abplatzungen und Risse, die Anschlagleiste ist rostig. An den Garagentorlaibungen bestehen Putzschäden. Das Podest südlich am Haus zeigt Setzungen und Moos sowie Unkraut. Der Rasen ist erkennbar vermoost. Die Eingangstreppe zeigt Risse an der Seite. Die Fliegengitter an den Ostfenstern sind verschlissen. Die großen Betonplatten im Bereich des nördlichen Hausumlaufs zeigen Brüche. An der nördlichen Fassade gibt es vereinzelt leichte Rissbildung. Die Fassadenverkleidung an der westlichen Gebäudeseite ist vmtl. baujahrestypisch asbesthaltig, was heutzutage von einigen Käufern als Mangel bewertet wird. Insbesondere an der Westfassade ist der Anstrich verbraucht. Insgesamt entspricht das Haus heutigen energetischen Standards vermutlich bei weitem nicht mehr.

Gartenteil östlich,
Eingangsbereich,
Zustand Treppe

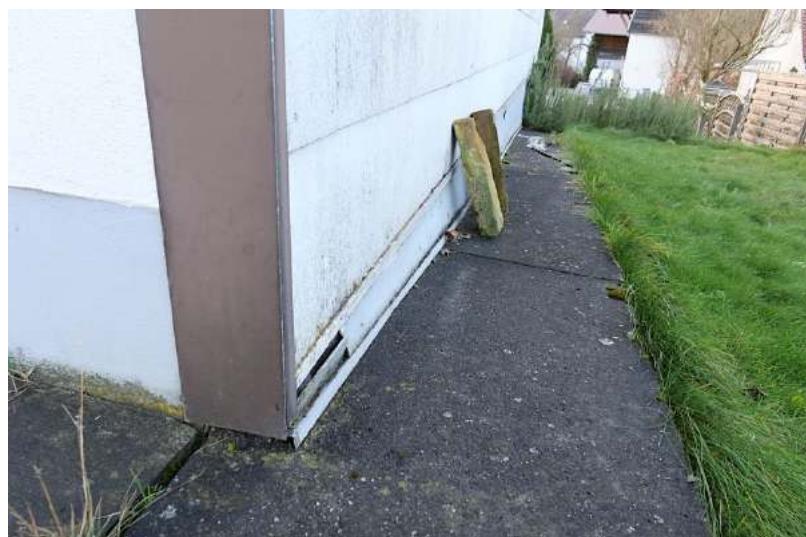
Westlicher
Sockelbereich,
Zustand

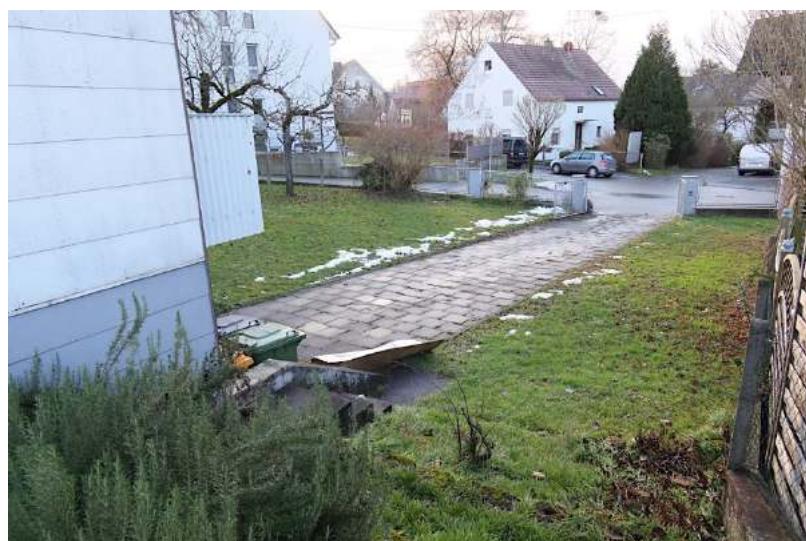
Ansicht Zufahrt und
Gartenteil südlich
