Zusammenfassung des VERKEHRSWERTGUTACHTENS nach § 194 BauGB

85055 Ingolstadt, Goethestraße 50, Wohnung Nr. 6	
Grundbuch / Gemarkung	Ingolstadt / Ingolstadt
Band / Blatt	744 / 31890
Flurstück Nr. / Größe des Grundstücks	3722/3 / 717 m ²
Miteigentumsanteil am Grundstück	101,93/1.000
Objektart	2 ½-Zimmer-Eigentumswohnung mit Loggia, Kellerraum und Garage
Lage im Objekt	2. Obergeschoss links
Baujahr Wohn- und Geschäftshaus ca.	1954
Neubau Garagen ca.	1961
Einbau Kunststoff-Isolierglasfenster/Haustür	nicht bekannt
Renovierung Wohnung ca.	2018
Wohnfläche ca.	64 m ²
Verkehrswert am 12.04.2024 (Wertermittlungs-/Qualitätsstichtag)	170.000,00 €

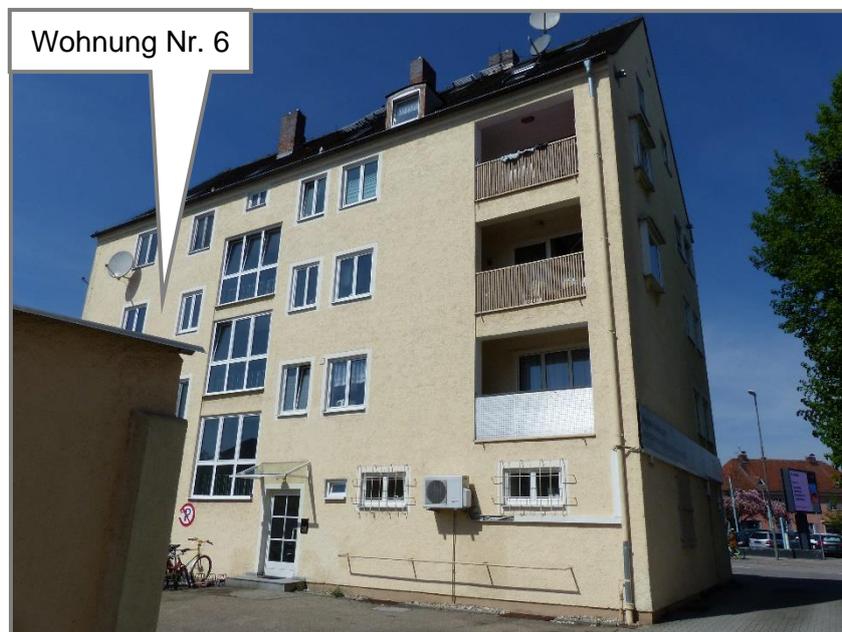
Wohn- und Geschäftshaus – Ansicht von Süden

- Wohn- und Geschäftshaus:
Im Bereich der Fassade sind Putzschäden und Rissbildungen vorhanden.
- Kellergeschoss - Treppenlauf:
Im Wandbereich sind umfangreiche Putz- und Feuchtigkeitsschäden vorhanden.
- Kellergeschoss - Waschküche:
Im Fußbodenbereich sind Beschädigungen vorhanden. Im Wandbereich sind Putzschäden vorhanden.
- Garagengebäude:
Im Bereich der Fassade sind Putzschäden und Rissbildungen vorhanden.

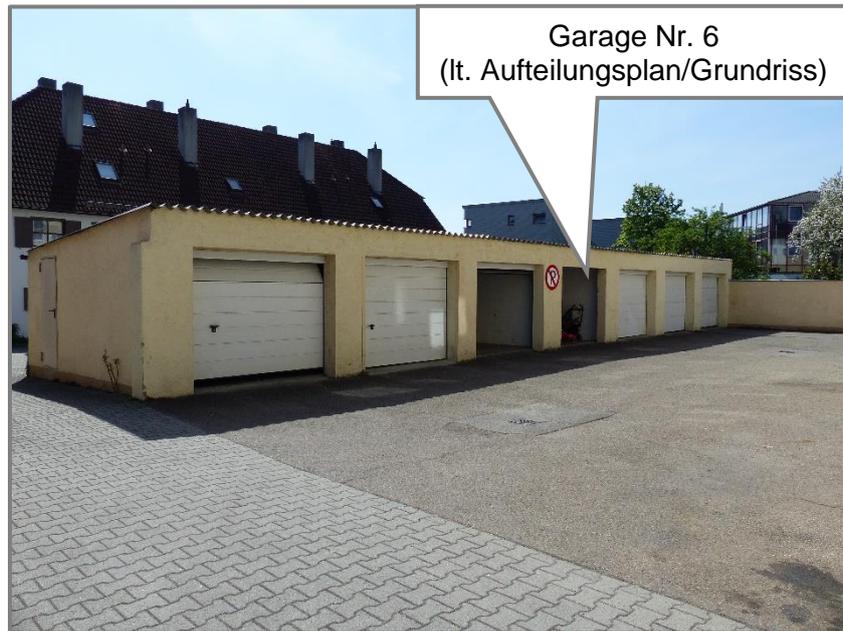
Garagengebäude - Ansicht von Norden

Das Garagengebäude stellt sich in einem einfachen und zweckmäßigen, jedoch teilweise veralten Gesamtzustand dar. Es sind Mängel und Schäden und somit ein Reparatur- und Instandhaltungsstau vorhanden.

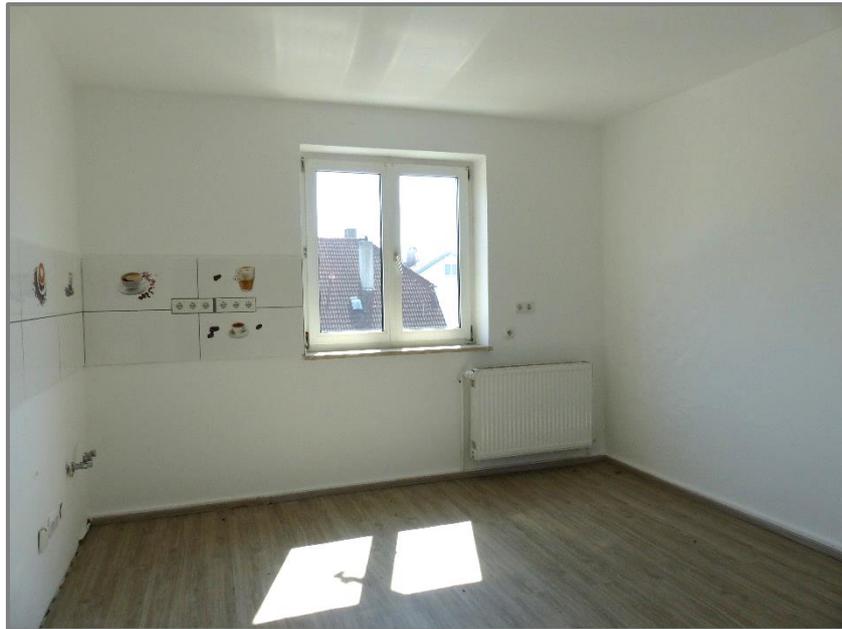
Wohnung Nr. 6 (2. OG links) - Küche

- Wohnung - Küche:
Im Fußbodenbereich sind Schäden vorhanden. Im Wand-Deckenbereich sind Unebenheiten vorhanden.
- Wohnung - Bad:
Im Bereich des Fußbodens und der Badewanne sind Schäden vorhanden.
- Garage:
Das Garagentor ist nicht bzw. nicht mehr vorhanden.
