**Amtsgericht Augsburg
Vollstreckungsgericht
Zwangsversteigerung
AZ: K 122/23**

Kurzbeschreibung zum Verkehrswertgutachten (24-083GA)

Einfamilienhaus mit Holzschuppen (Annahme: Der Carport im westlichen Grundstücksbereich wird bis zum Versteigerungstermin zurückgebaut und ist nicht bewertungsgegenständlich)

Adresse Kalvarienberg 5 in 86830 Schwabegg, Gemarkung Schwabegg, Flurstück 82

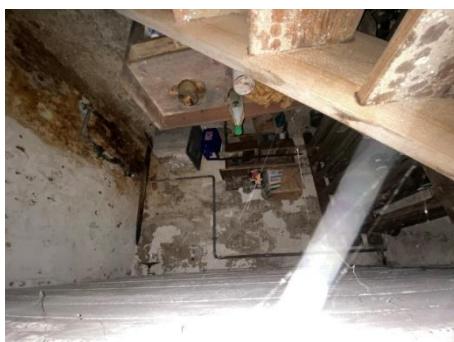
Teilunterkellerung

Funktionalität	unterdurchschnittlich bis durchschnittlich
Ausstattungsstandard	überwiegend im Standard der 1960 bis 1970er Jahre
Drittverwendungsfähigkeit	vorhanden
Bauschäden/ Baumängel/ Instandhaltungsstau	insgesamt unterdurchschnittlicher baulicher Zustand mit Baumängeln und Bauschäden; Trittstufe an der Holztreppe vom EG ins OG defekt; Putzschäden bzw. Rissbildungen an der Fassade; Algen-/ Moosbefall der Fassade; Feuchtigkeitsstellen an der Fassade; Setzungen bzw. Risse der Betonplatten im Bereich der Zuwegungen; Durchfeuchtung des Kellers
