Exposé zum Verkehrswertgutachten i.S.d. § 194 BauGB

Grundbesitz: Grundbuch von Augsburg, Blatt 37499
Flurstück 4037, Gebäude- und Freifläche, Flurstraße 25

Grundstück bebaut mit einem Einfamilienhaus

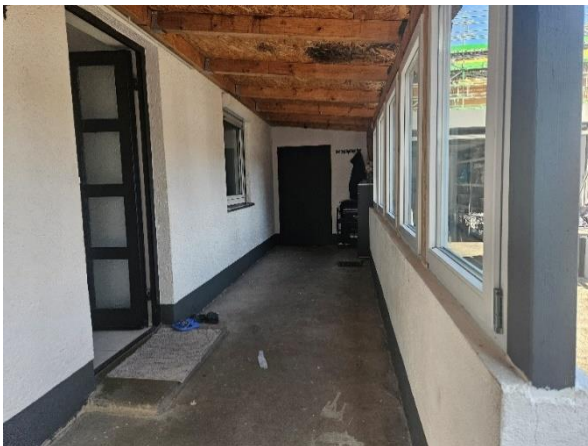
Da die Nutzung der ehemaligen Garage sowie der mutmaßlich nicht genehmigte Vorbau (Anbau) die eigenständige Funktionsfähigkeit des Grundstücks – insbesondere im Hinblick auf den erforderlichen Stellplatznachweis – beeinträchtigen, wird im Rahmen der Wertermittlung unterstellt, dass sowohl die Umnutzung der zu Wohnzwecken genutzten ehem. Garage als auch der nicht genehmigte Anbau zur Wiederherstellung der genehmigungskonformen und eigenständigen Grundstückssituation rückgebaut werden.

Zugang zum Bewertungsobjekt über Vorbau
(mutmaßlich nicht genehmigt)

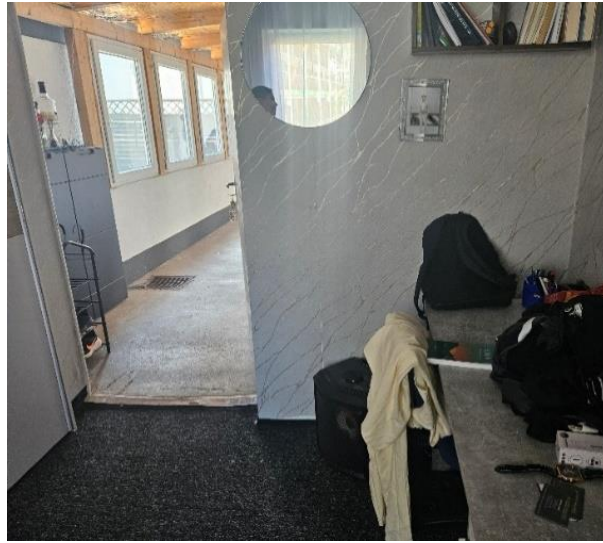
- Tlw. durch Feuchtigkeit aufgequollene / stark abgenutzte Bodenbeläge
 - Putzabplatzungen mit Schäden am Mauerwerk im EG (ehem. Garage)

Ehem. Garage

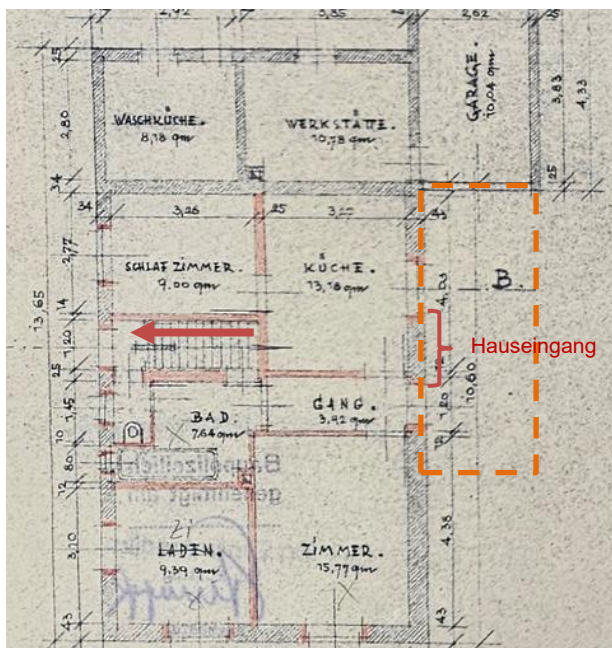
Erdgeschoss²

² Abweichung des Grundrisses zur tatsächlichen Nutzung:

Garage	= Wohnnutzung
Küche	= Tlw. Wohnzimmer, tlw. Flur
Schlafzimmer	= Wohnzimmer
Laden	= Küche
Hauseingang	= siehe Einzeichnung
Nicht genehmigter Anbau

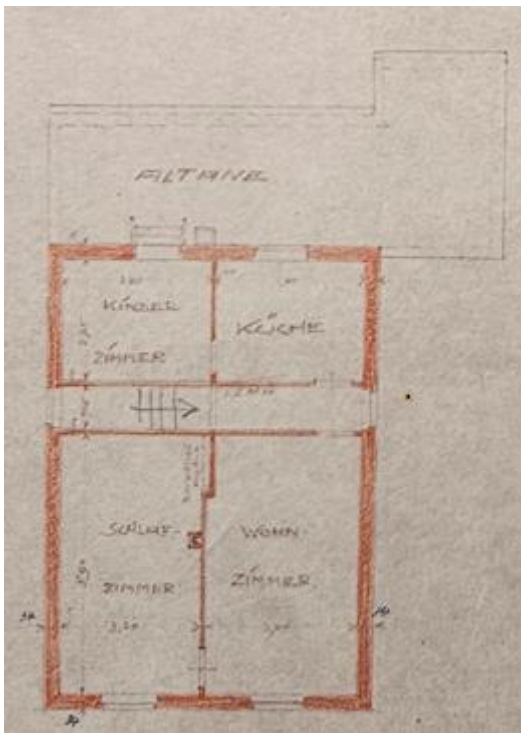
Dachgeschoss³

³ Abweichung des Grundrisses zur tatsächlichen Nutzung: Küche/Kinder = (Schlaf-)Zimmer
Schlafzimmer = tlw. Bad / tlw. Schlafzimmer
Wohnzimmer = tlw. Diele / tlw. Schlafzimmer
