AZ.: 3 K 20/2023

**VERKEHRSWERTERMITTLUNG (nach § 194 BauGB)
zum Zwecke der Zwangsversteigerung**

mit einem Einfamilienhaus mit Nebengebäude bebautes Grundstück,
Werraweg 8, 37284 Waldkappel-Schemmern

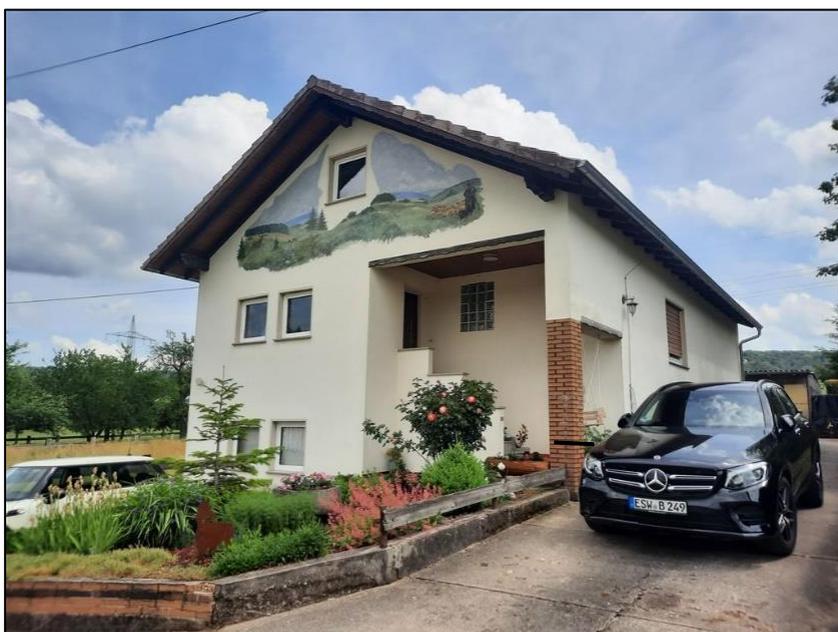
Abb. 1: Straßenansicht

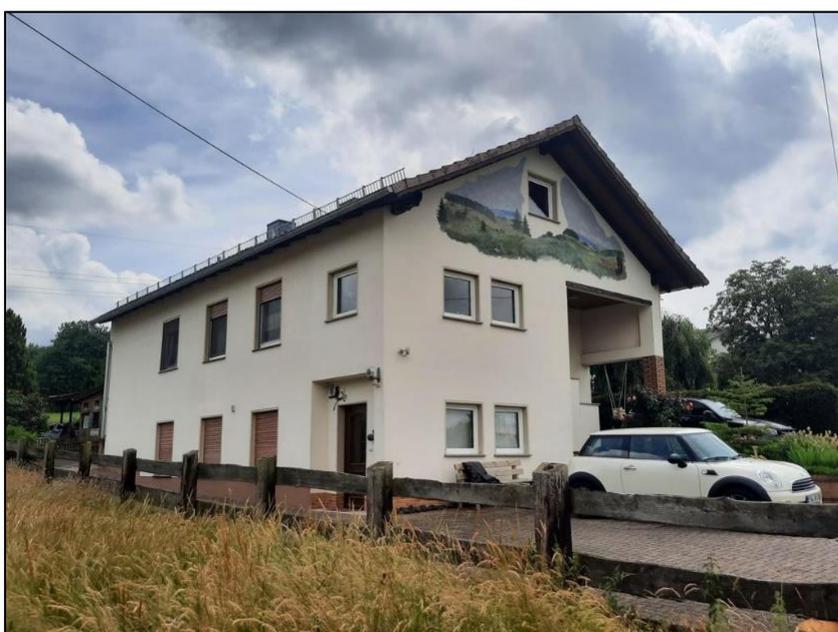
Abb. 2: Straßenansicht mit Giebelseite und Nordostseite

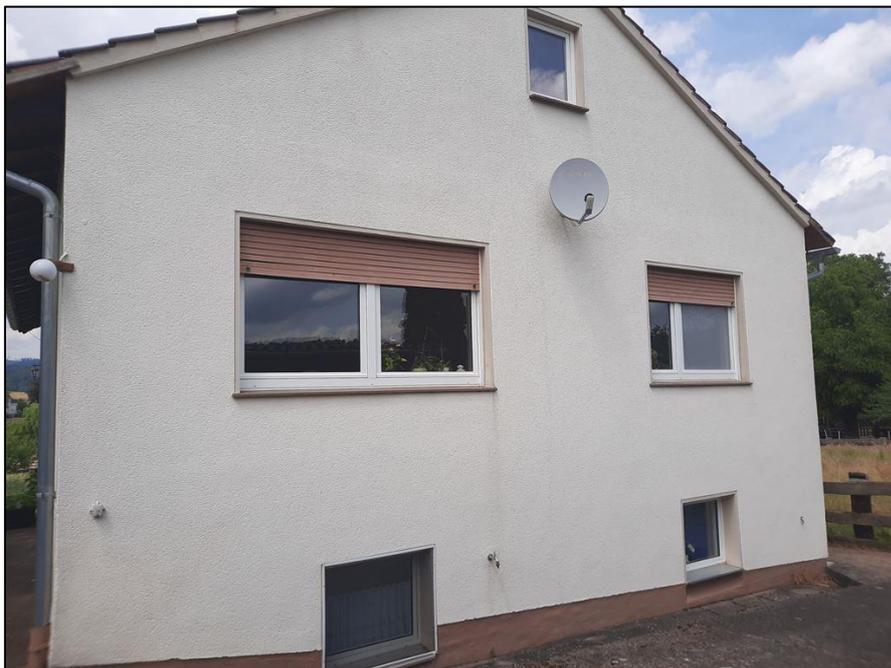
Abb. 3: Rückansicht

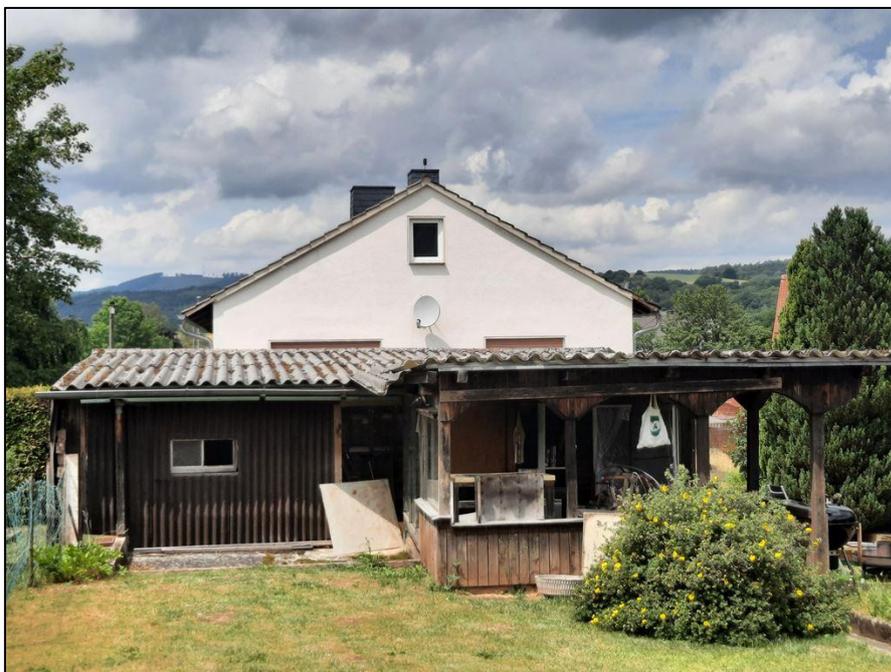
Abb. 4: Rückseite, Nebengebäude und Pergola
