## **WERTERMITTLUNG**

Wohnhaus  
Neustadt 7 (Flurstück 18/1)  
36251 Ludwigsau-Ersrode

GUTACHTEN-NR. 23059\_1

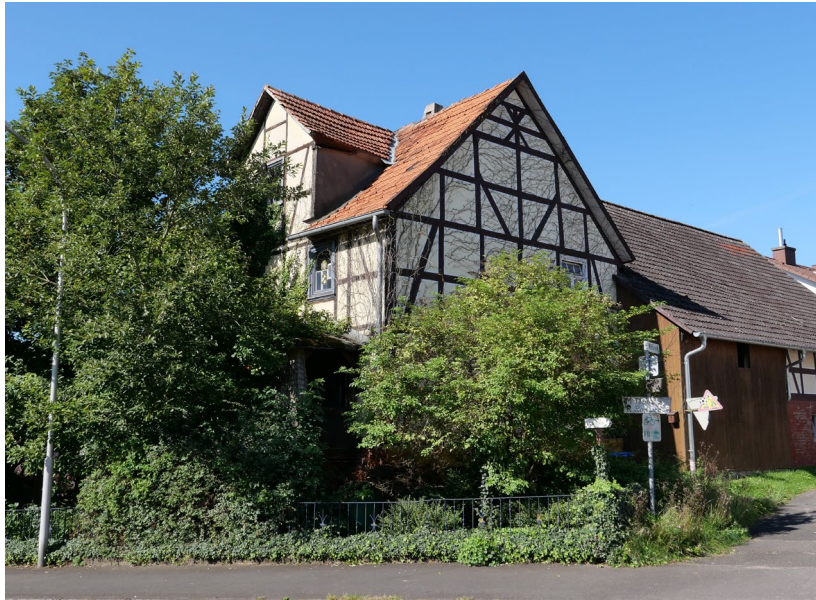
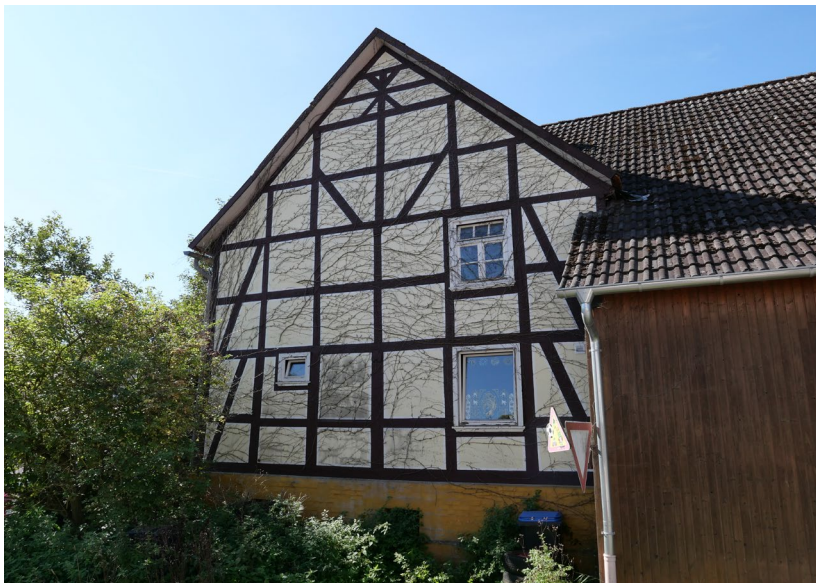
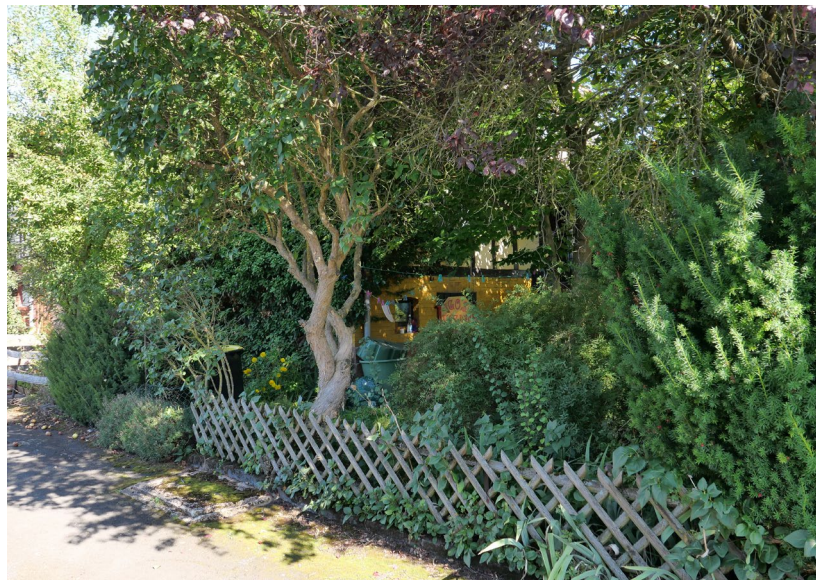
*Zum Ortstermin am 06.09.2023 kann keine Beurteilung über mögliche Baumängel oder Schäden erfolgen, da das Objekt lediglich vom öffentlichen Raum besichtigt werden konnte. Da das Grundstück sehr stark bewachsen ist, konnte nur wenig Einsicht genommen werden. Jedoch ist ersichtlich, dass es sich um ein älteres / nicht gepflegtes Objekt handelt, insbesondere das Dach und die Fenster müssen erneuert werden.*
