Exposé

über den Verkehrswert (i.S.d. § 194 Baugesetzbuch)
für das mit einem Einfamilienwohnhaus (Doppelhaushälfte) mit Anbau und Garage
bebaute Grundstück in 36119 Neuhof/Hauswurz, Heckenhof 3

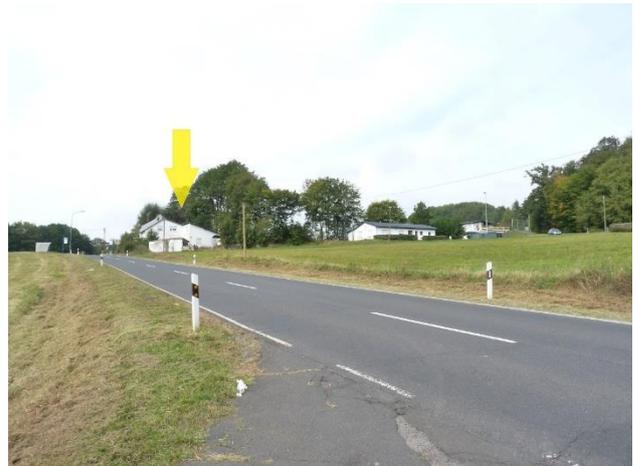
Foto 1 – Lage an der Landstraße

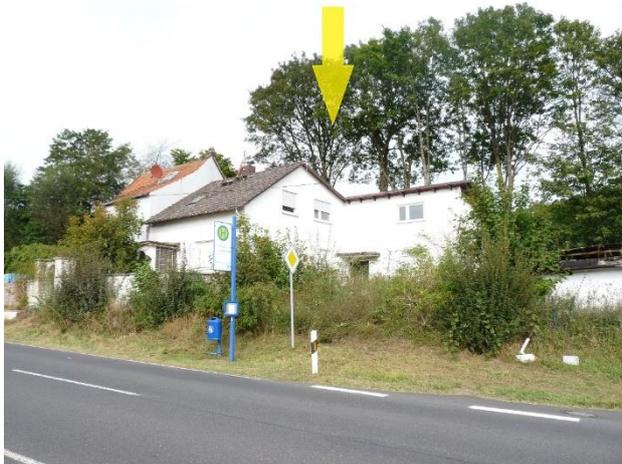
Foto 2 – Blick von der Landstraße in nordwestliche Richtung auf das Bewertungsobjekt

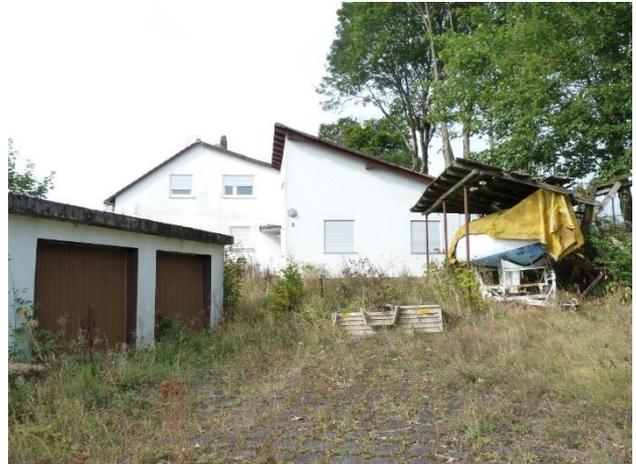
Foto 7 – Blick von der Straße „Sportplatz“ in westliche Richtung auf das Bewertungsobjekt mit Anbau (rechts) und Garagen (Vordergrund links)
