Kurzexposee zum Wertgutachten

06 K 1/22

Anschrift	An der Linde 4 34295 Edermünde, OT Besse		
Objektart	Bauernhof mit zwei Wohnungen, Wirtschaftsgebäude mit Hofladen, einer Verkaufsfläche, Betriebsgebäude, Unterstand sowie Räucherammer		
Aufteilung	Wohnhaus	Wohnfläche	290 m ²
		Nutzfläche	44 m ²
	Wirtschaftsgebäude	Hauptnutzfläche	501 m ²
		Nutzfläche	120 m ²
	Betriebsgebäude	Nutzfläche	245 m ²
	Unterstand	Nutzfläche	80 m ²
	Räucherammer	Nutzfläche	26 m ²
Flurbezeichnung	Gemarkung Besse, Flur 12, Flurstück 7/2		
Grundstücksgröße	5.104 m ²

Anlage zum Verkehrswertgutachten
An der Linde 4
34295 Edermünde

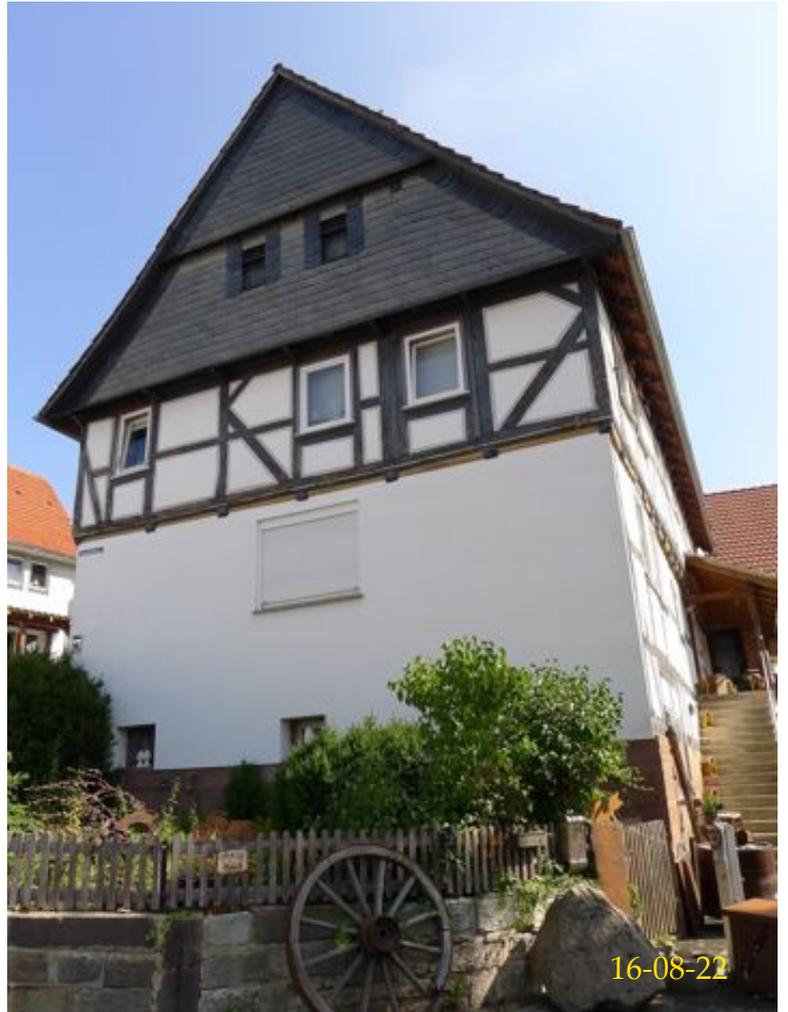
Wohnhaus
Giebel von Süd-Westen

Die Fassaden zeigen an der Straßen kleinere und an der Giebelseite nach Süd-Westen größere Anstrichschäden am Sichtfachwerk sowie kleinere Putzschäden am Gefacheputz.

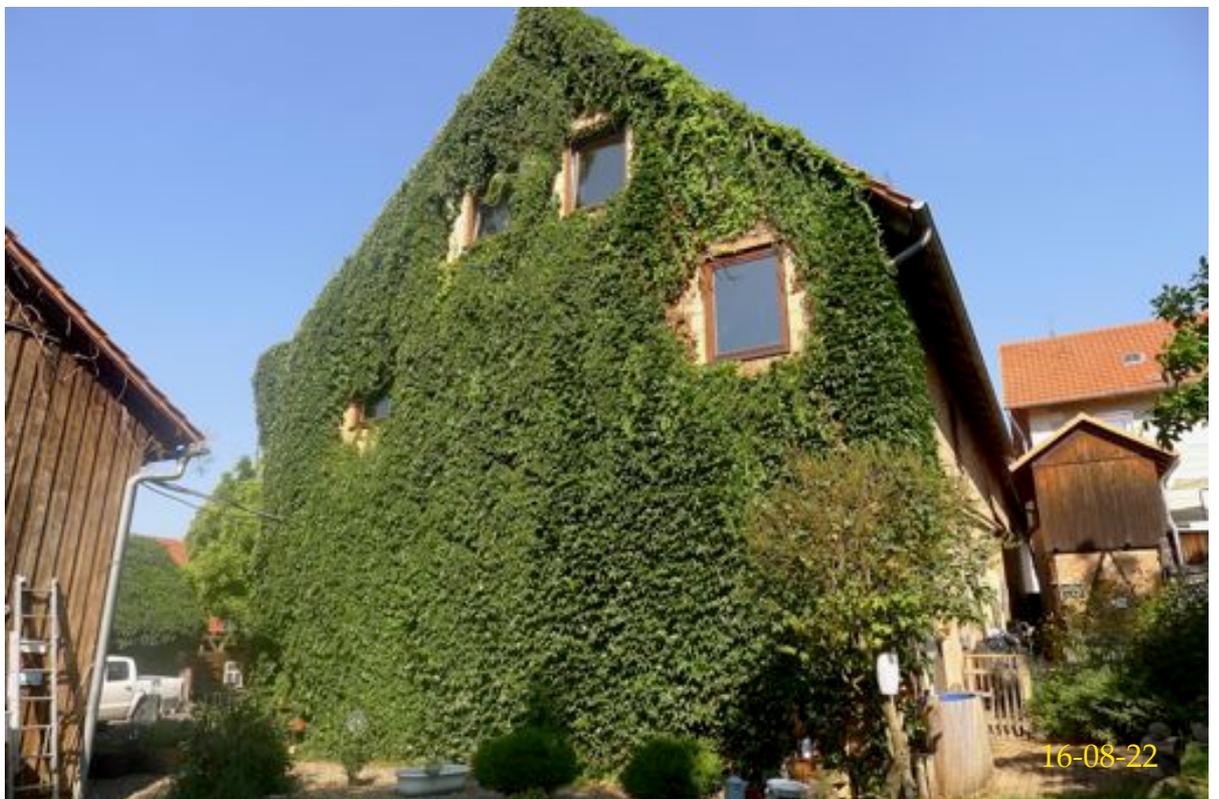
Wirtschaftsgebäude
Giebel von Süd-Osten

Dieser Teil des Gebäudes wurde nach einem Brandschaden 1989 grundlegend neu aufgebaut. Die Dachdeckung und die Fassaden weisen bis auf eine verwitterte Holzschalung an der Giebelwand nach Süd-Osten keine über den alterstypischen Verschleiß hinausgehende Mängel oder Schäden auf. Gleiches gilt auch für den Innenausbau. Lediglich zwei Räume im Erdgeschoss sind derzeit im Umbau: der Kühlraum ist bis auf die Verlegung der Fliesen und der Deckenverkleidung fertiggestellt. Beim Vorraum zum Kühlraum fehlen noch die Boden- und Wandbeläge sowie die Deckenverkleidung.

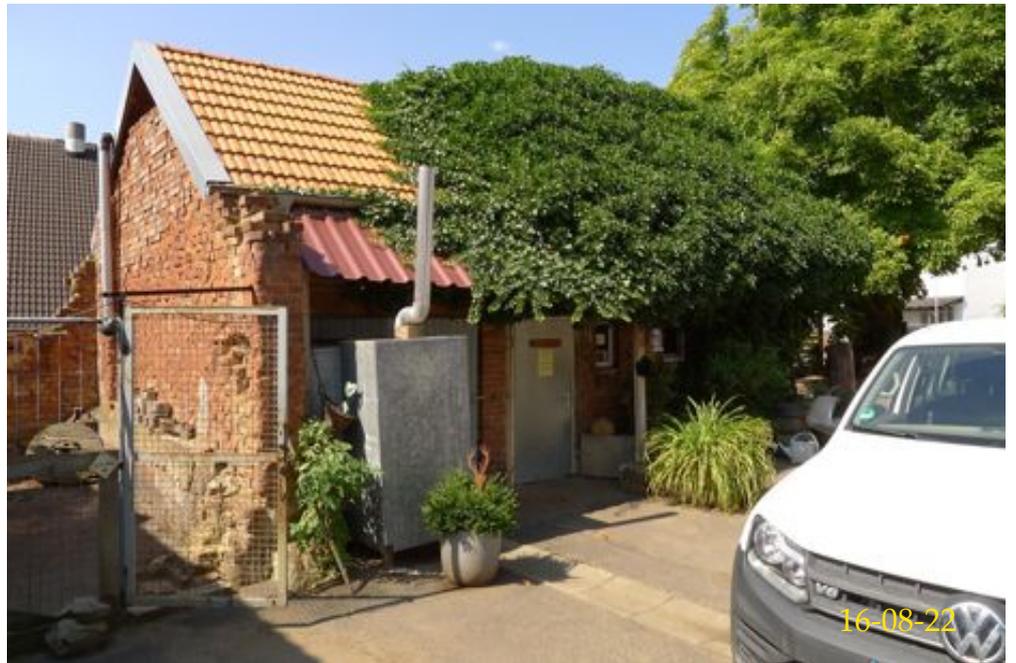
Räucherkammer
Ansicht von Süd-Osten

Die Räucherammer befindet sich in einem Massivgebäude älteren Baujahres, das seit längerer Zeit nicht mehr instand gehalten wurde. Die Dachdeckung ist noch intakt, die Giebelwand nach Südosten weist verschiedene Schadstellen auf, die die Funktion des Gebäudes allerdings nicht beeinträchtigen.
