Exposé zum Gutachten
Aktenzeichen: 06 K 9/22

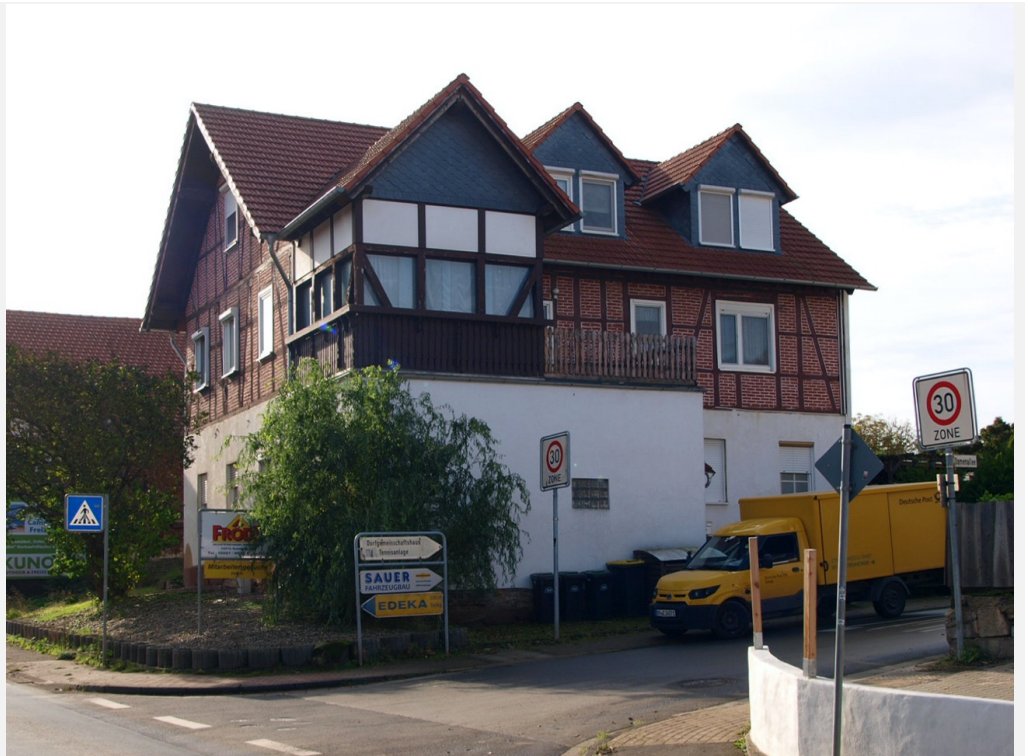
Ansicht des Dreifamilienhauses von der Emstaler Straße (Nord-Osten), die zu bewertende Wohnung Nr. 3 befindet sich im Dachgeschoss

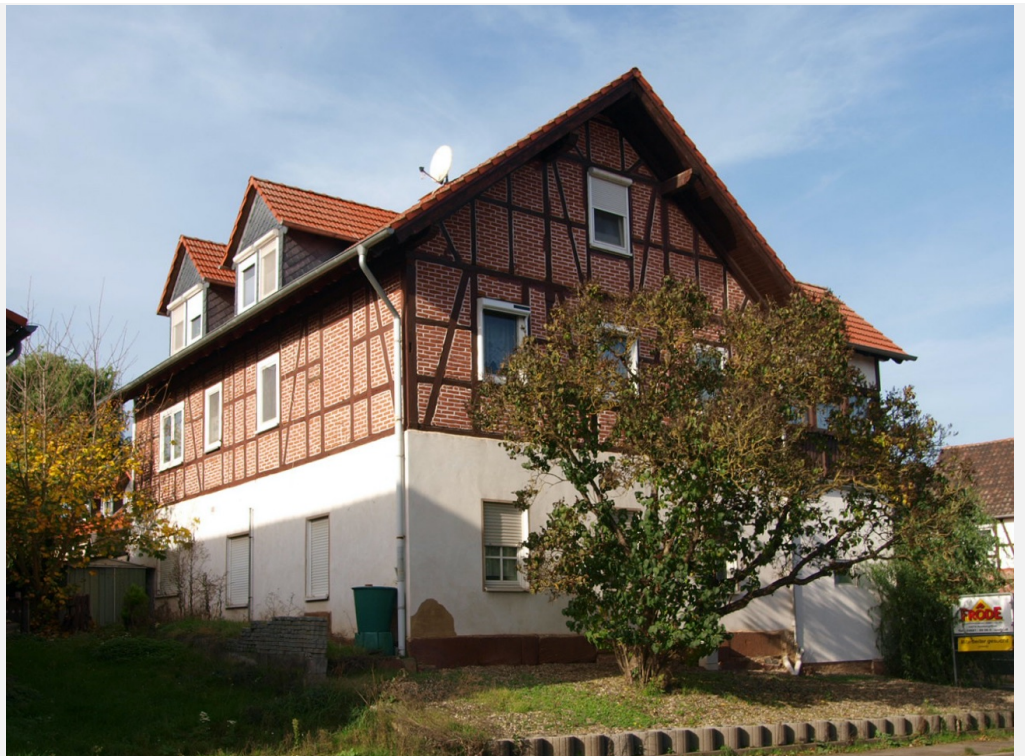
Ansicht des Drei-familienhauses von der Emstaler Straße (Süd-Osten), die zu bewertende Wohnung Nr. 3 befindet sich im Dachgeschoss

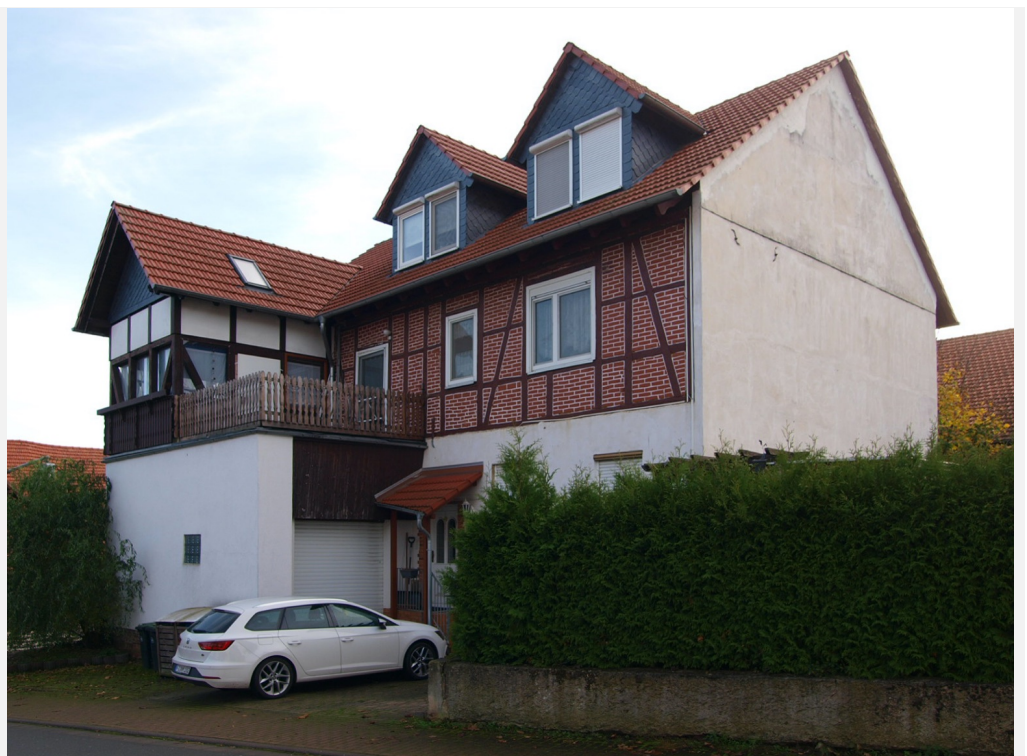
Ansicht des Drei-familienhauses von der Damenallee (Nord-Westen), die zu bewertende Wohnung Nr. 3 befindet sich im Dachgeschoss
