## Kurzexposee zum Wertgutachten

06 K 15/22

Anschrift	Melsunger Strasse 12 34576 Homberg (Efze)
Objektart	Eigentumswohnung Nr. 1 mit Wohnküche, Schlafzimmer, Bad, Balkon, Abstellraum, sowie externem Abstellraum
Wohnfläche	52,81 m <sup>2</sup>
Größe des Miteigentumsanteils	94,4/10.000
Lage	1. Obergeschoss einer Seniorenresidenz mit 92 Wohnungen, Restaurant und Pflegestation
Flurbezeichnung	Gemarkung Homberg, Flur 8 Flurstück 6/2
Grundstücksgröße	10.511 m <sup>2</sup>
<b>Ermittelter Verkehrswert:</b>	<b>59.000,-- €</b>

Anlage zum Verkehrswertgutachten  
Melsunger Str. 12  
Wohnung Nr. 1  
34576 Homberg

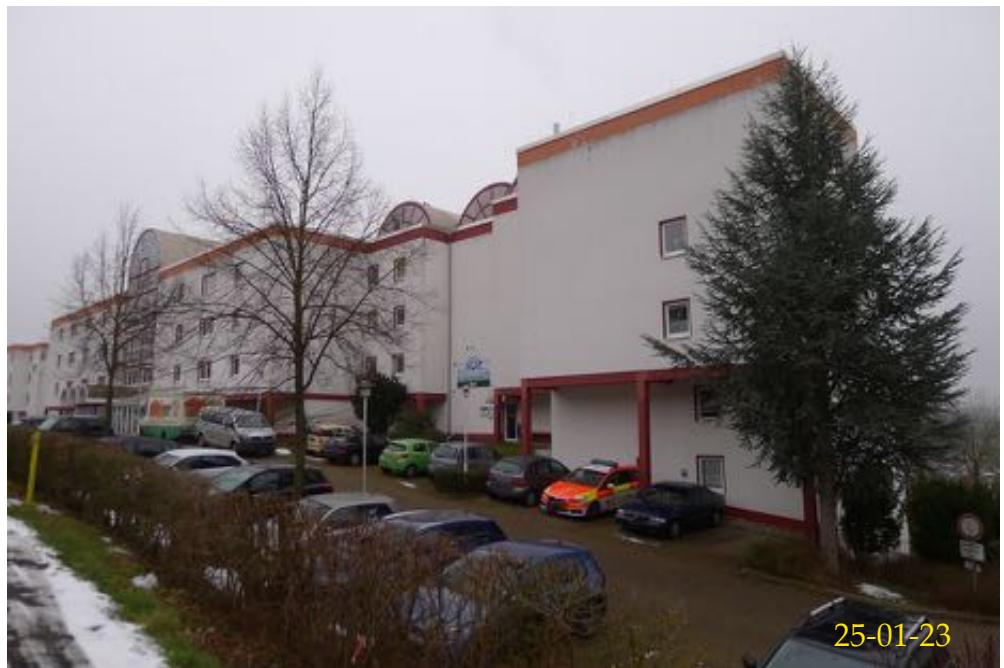
25-01-23

Straßenansicht  
von Norden

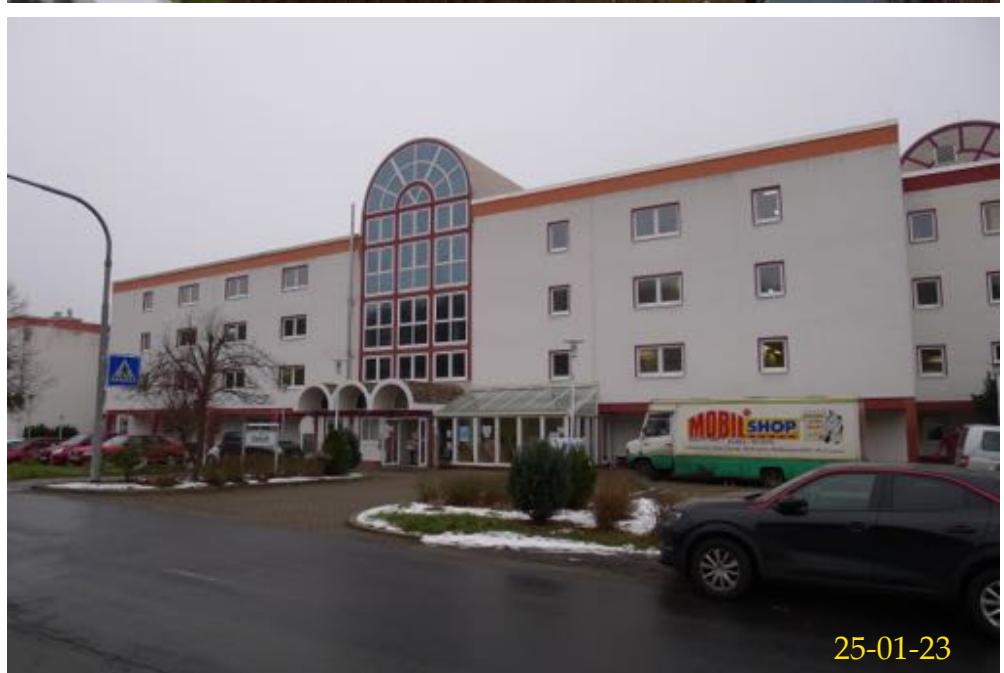
25-01-23

Ansicht  
von Nord-Osten

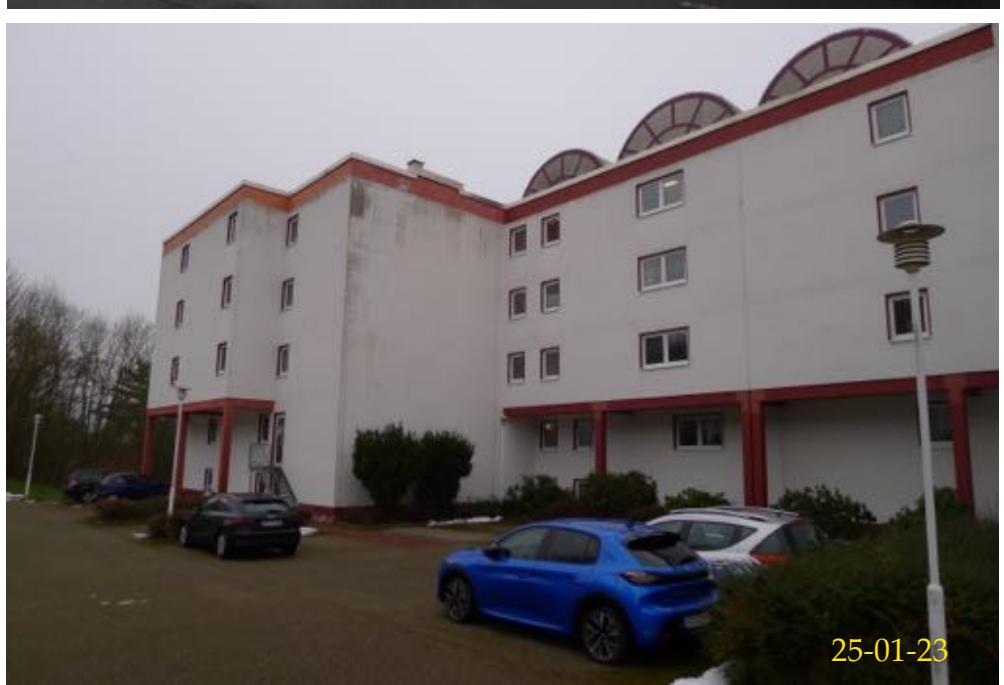
25-01-23

Ansicht Ostflügel  
von Norden
