AZ.: 06 K 30/23

**VERKEHRSWERTERMITTLUNG (nach § 194 BauGB)
zum Zwecke der Zwangsversteigerung**

mit einem Einfamilienhaus (Doppelhaushälfte) bebautes Grundstück,
Neue Straße 7, 34537 Bad Wildungen

Wertermittlungstichtag: 02.07.2024
Qualitätstichtag: 02.07.2024

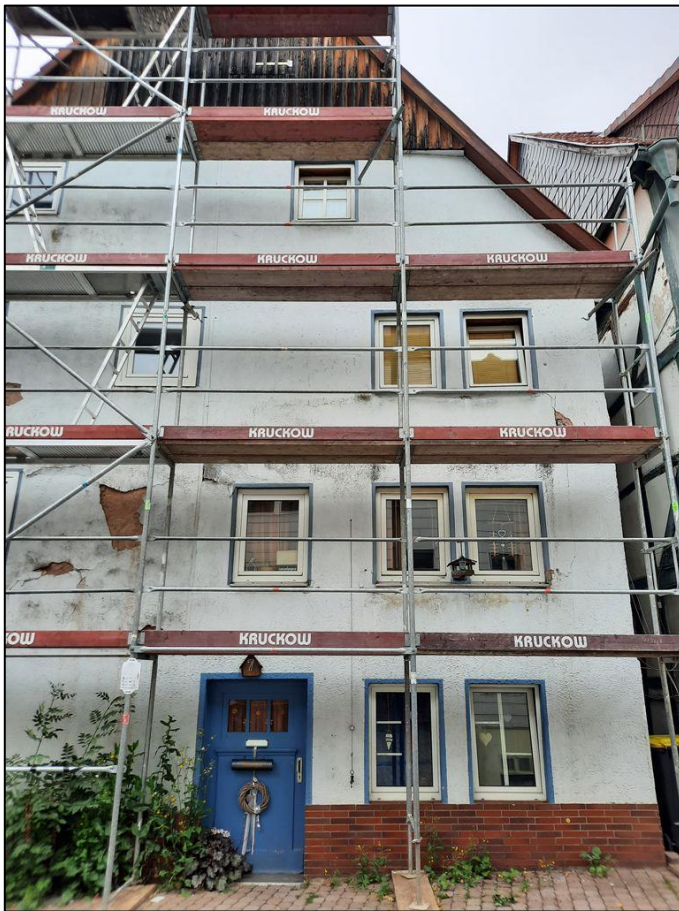
Abb. 1: Straßenansicht

Bauschäden: -umfassende Schäden an der Fassade straßenseitig mit Putzabplatzungen und Feuchteschäden.
-sonstige diverse Unterhaltungsbesonderheiten an der Gebäudehülle – Fassade Rückseite.
Die Aufzählung ist ggf. nicht abschließend. Schäden soweit augenscheinlich und offensichtlich ohne Bauteilöffnung beim Ortstermin erkennbar. Schadensnennung und Einschätzung erfolgt nur im Rahmen der Verkehrswertermittlung.
