Az.: 7 K 7/25

Exposé zum
GUTACHTEN
06/2025 GG

über den **Verkehrswert** (Marktwert) i. S. d. § 194 Baugesetzbuch
im Zwangsversteigerungsverfahren nach § 74a ZVG
für das **mit einem Einfamilienhaus und Scheune bebaute Grundstück**
in **63674 Altstadt – Lindheim, Heugasse 12**

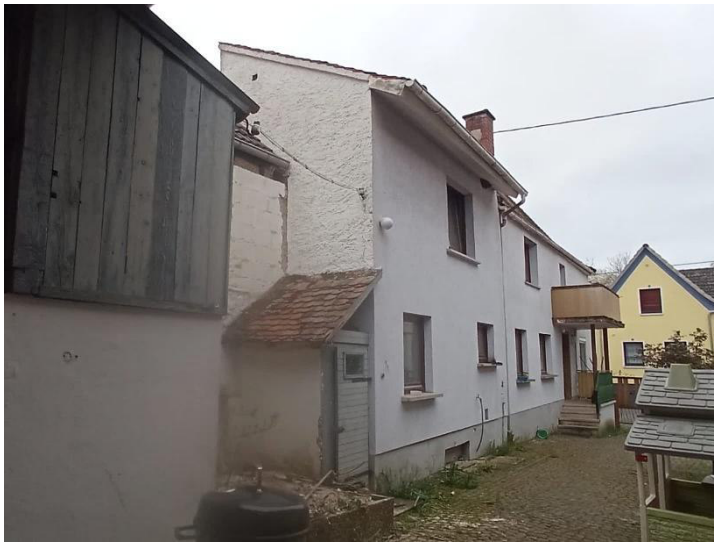
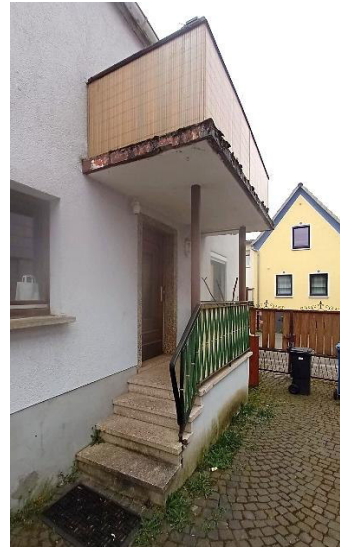
02 + 03 - Hofansichten Wohnhaus

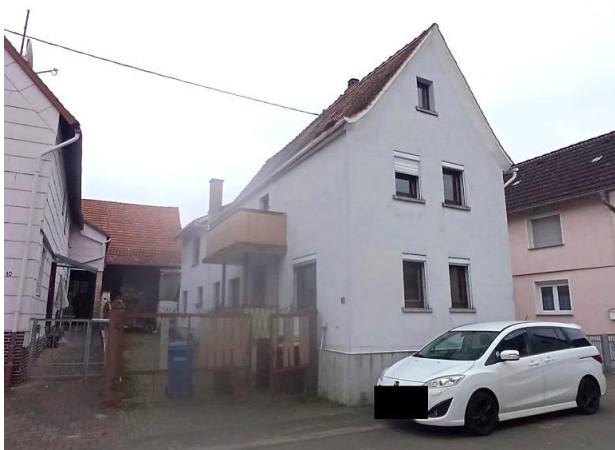
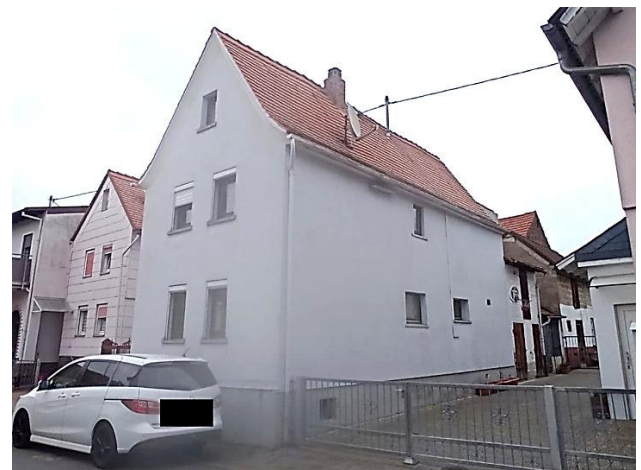
04 + 05 - Straßenansichten Wohnhaus

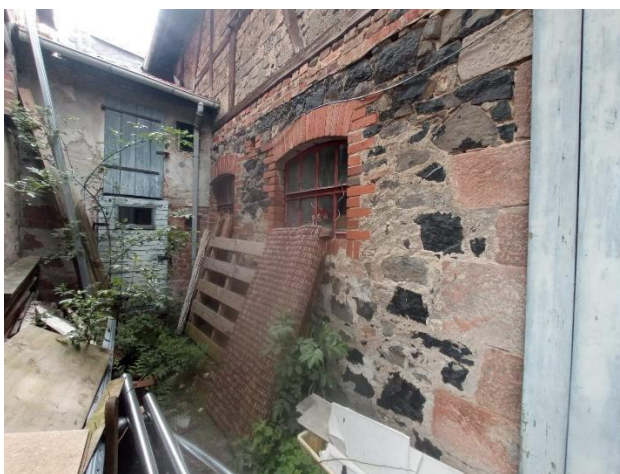
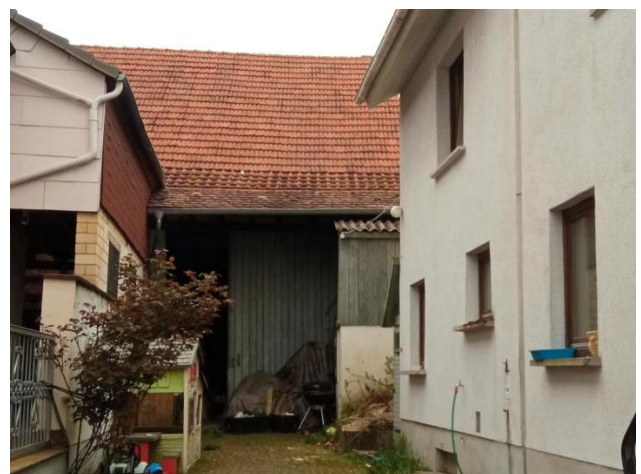
06 + 07 - Hofansichten Scheune
