E x p o s é
z u m
G U T A C H T E N

Aktenzeichen: 7 K 12/24

Objektart: Einfamilienhaus mit Garage

Wertermittlungstichtag: 21.08.2024

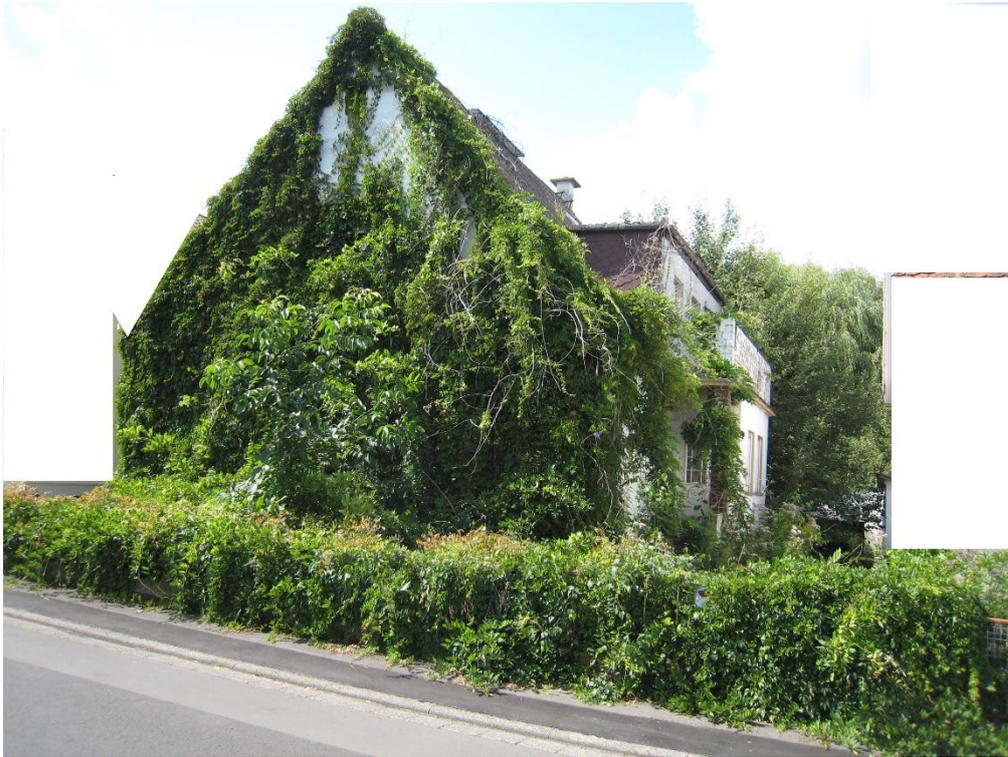
Lfd. Nr. 2 Ansicht von der Straße

Die Fassade zur Straße ist nahezu vollständig mit Kletter-/Rankpflanzen bewachsen. Teilweise sind die Pflanzen unter die Dachziegel gewachsen.

- Hausfront zur Straße ist nahezu vollständig mit Rankpflanzen bewachsen,
- Die Dachfläche ist zur Hofseite teilweise mit Rankpflanzen bewachsen. Diese sind teilweise unter die Dachabdeckung gewachsen,
- Die Hoffläche und der Zaun sind nahezu vollständig mit Gehölz und Kletter-/Rankpflanzen bewachsen.

Die Kosten für Restfertigstellungsarbeiten, bzw. die Beseitigung von Mängeln u. Schäden, sowie die Herstellung des Status Quo, insbesondere ist dies auf den Außenbereich bezogen, werden mit einer **Pauschalen von 10.000 €, inkl. MwSt.** für das Gebäude, bzw. für die Grundstücke insgesamt in Ansatz gebracht. Über den Zustand des Innenbereichs kann keine Aussage getroffen werden. Kosten dafür werden daher nicht separat in Ansatz gebracht!
