Datum: 28.01.2026  
Az.: 7 K 31/25

Exposé zum  
**GUTACHTEN**  
02/2026 GG

über den **Verkehrswert** (Marktwert) i. S. d. § 194 Baugesetzbuch  
im Zwangsversteigerungsverfahren nach § 74a ZVG  
für das **mit zwei Einfamilienhäusern mit insgesamt zwei Garagen**  
**bebaute Grundstück** in **63654 Büdingen - Vonhausen, Zur Reffenstraße 7**

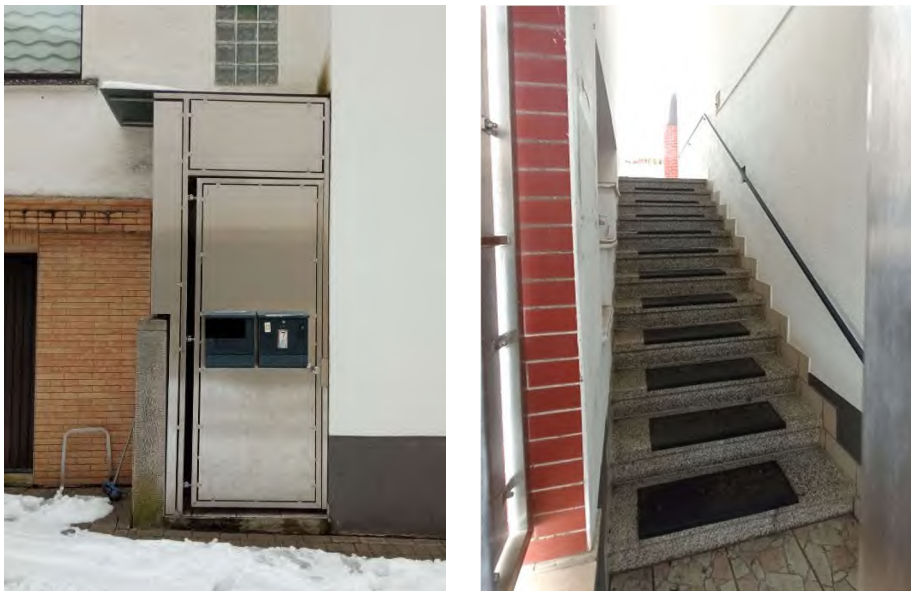
**03 + 04 – gemeinsamer Eingangsbereich mit Treppenaufgang**

Eingangsbereich / gemeinsame Zwischentreppe  
einfacher Eingangsvorbau aus Stahl  
11 Steigungen Massivtreppe mit Betonwerksteinbelag,  
Überdachung durch auskragendes Hauptdach
