**E x p o s é  
z u m  
G U T A C H T E N**

**Aktenzeichen: 7 K 33/24**

Objektart: Mehrparteienhaus in MEA u. SE aufgeteilt.

Bewertet: SE Nr. 2 ( ) im Untergeschoss mit Stellplatz  
als Sondernutzungsrecht

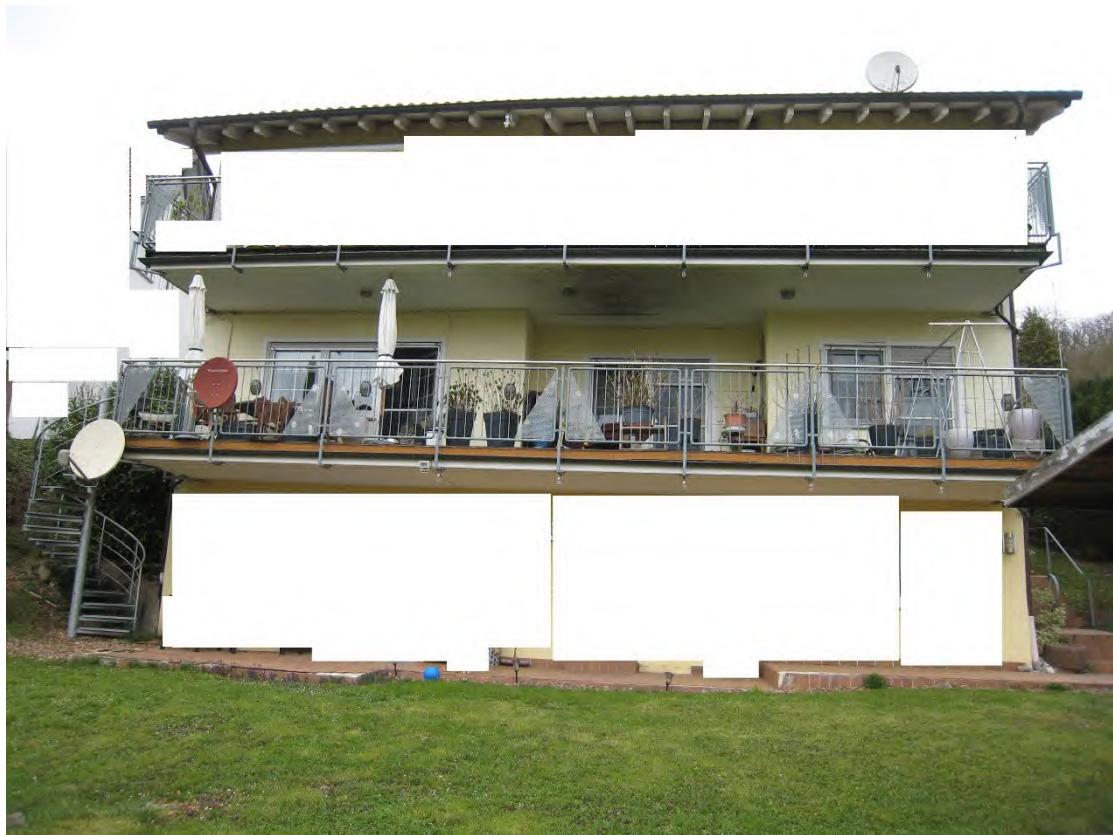
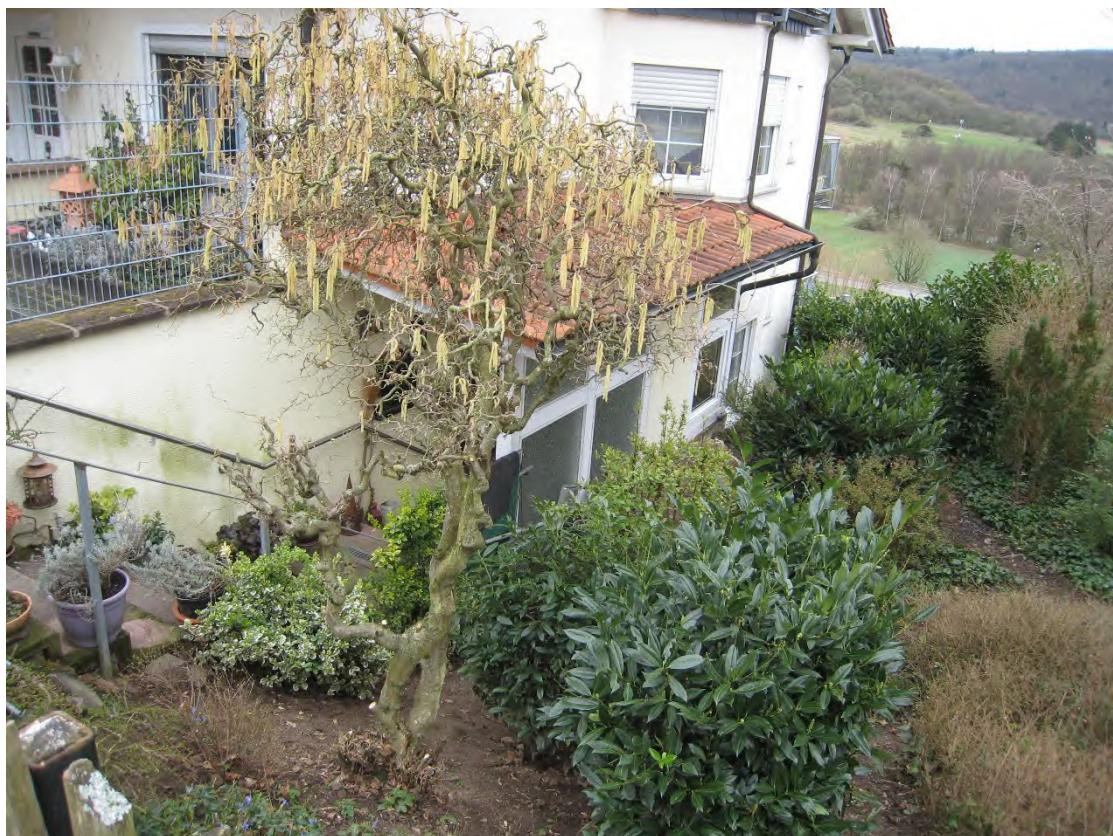
Abgang zum SE Nr. 2, Bildmitte.
