## Exposé zum G U T A C H T E N

über den Verkehrswert (Marktwert) i. S. d. § 194 Baugesetzbuch für das mit einem  
Einfamilienhaus und Anbau bebaute Grundstück in 34454 Bad Arolsen / Wetterburg, Burgstraße 44  
sowie Ackerland in 34454 Bad Arolsen / Wetterburg, Halsgärten o. Nr.

| <b>Aktenzeichen</b> | <b>11 K 13/24</b> |

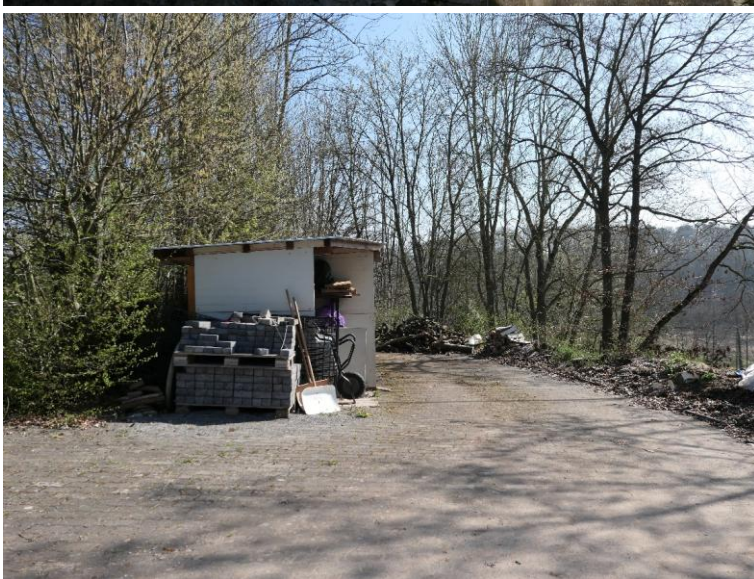
Bild 3 | unbebautes Grundstück  
Flur 9, Flurstück 120

| Allgemeinbeurteilung: | Aktuell Nutzung als Lagerfläche von Baumaterialien und Holz, eher ungepflegtes Erscheinungsbild. Da das Flurstück nicht als landwirtschaftliche Fläche genutzt wird, wird auf eine übliche, differenzierte Bodenwertermittlung hier verzichtet. |
