**AZ: 23 K 15/22**

**EXPOSEE**

**VERKEHRSWERTERMITTLUNG (nach § 194 BauGB)  
zum Zwecke der Zwangsversteigerung**

mit einem Einfamilienhaus mit angebautem Nebengebäude bebautes  
und ein unbebautes Grundstück,  
Erbengrundstraße 2, 34286 Spangenberg-Herlefeld

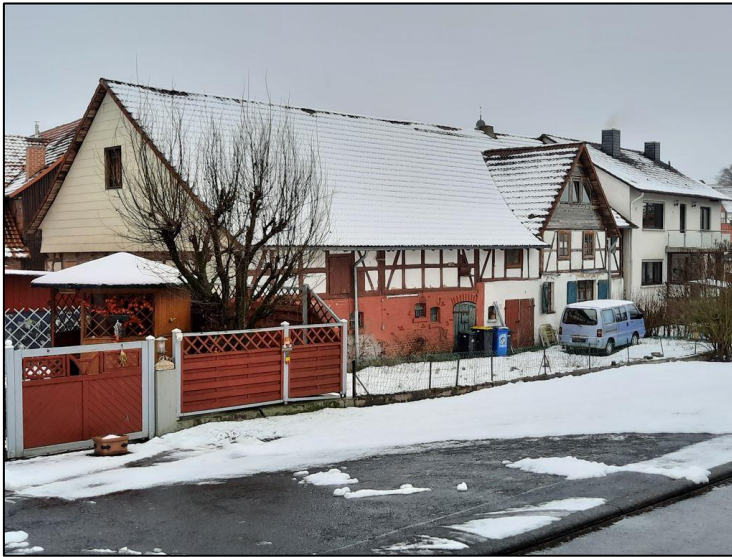
Abb. 1: Straßenansicht von Erbeggrundstraße aus

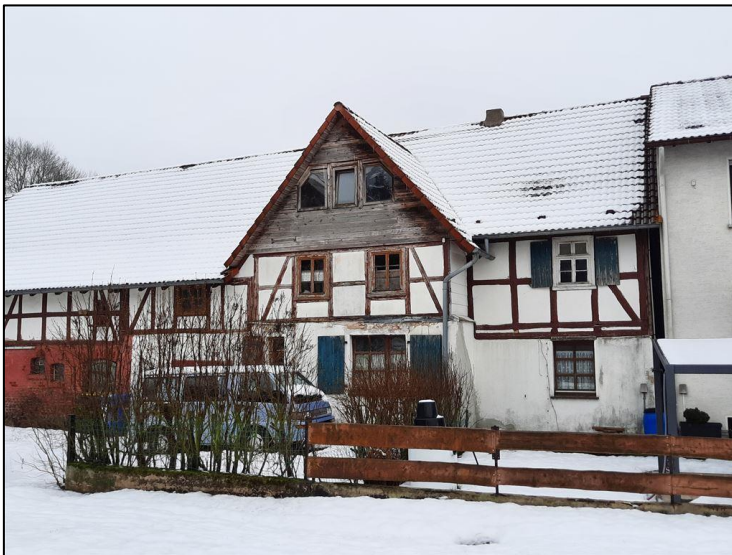
Abb. 2: Straßenansicht von Erbeggrundstraße aus

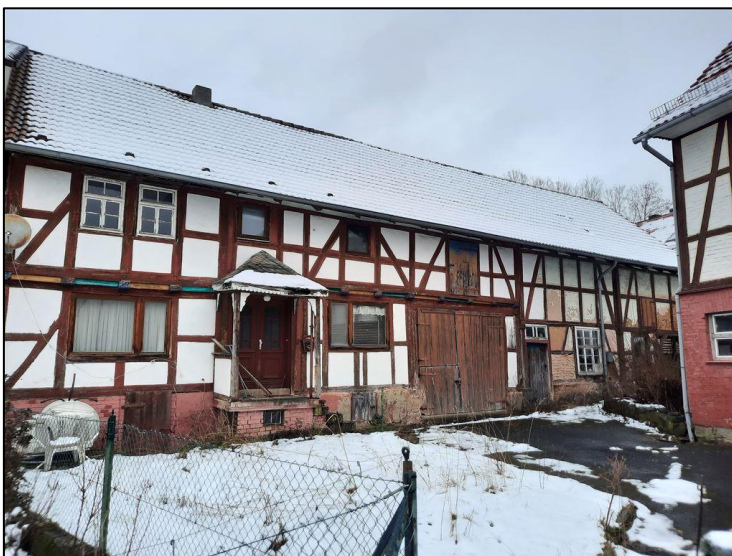
Abb. 3: Rückseite – von Fischbachstraße aus
