GUTACHTEN/EXPOSE 63 K 19/ 23

über den Verkehrswert (Marktwert) i. S. d. § 194 Baugesetzbuch
für das mit einem

Einfamilienhaus mit Einliegerwohnung bebaute Grundstück
in 61200 Wölfersheim, Friedberger Straße 14

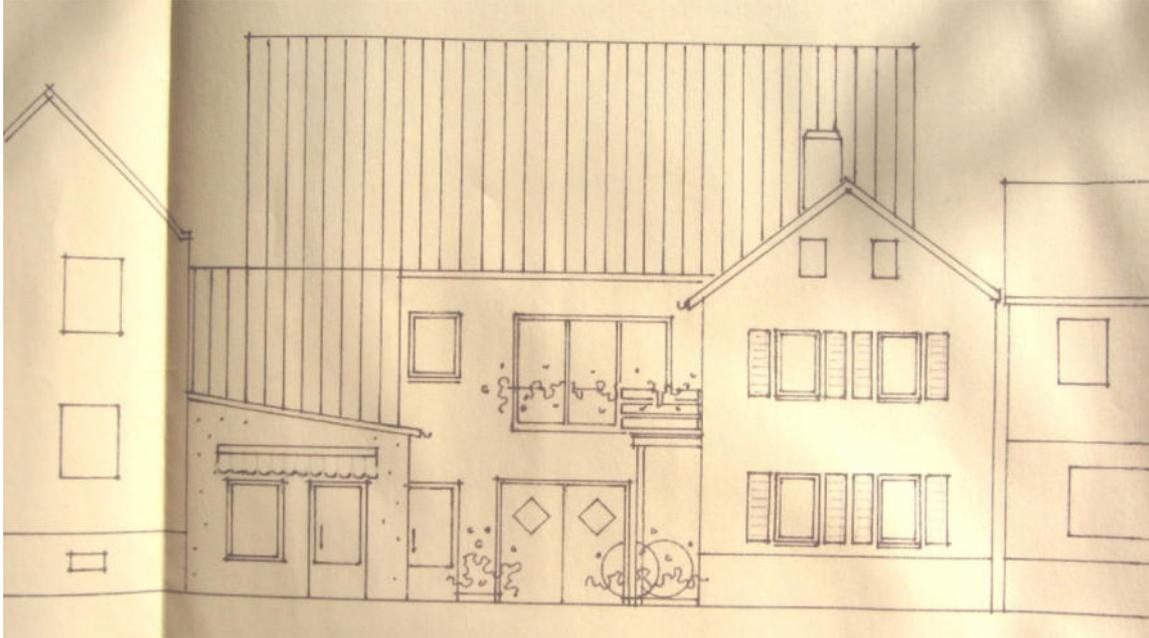
Bild 5: Straßenansicht

Für die Übereinstimmung der dargestellten Pläne mit dem realisierten Gebäude kann keine Gewähr übernommen werden. Es wurden insbesondere Abweichungen im Erdgeschoss des linken Nebengebäudes festgestellt. Die rot dargestellten Wände wurden baulich nicht umgesetzt, ebenso entspricht die dargestellte Nutzung als Laden nicht der tatsächlich vorhandenen Nutzung als PKW Unterstand/ Lager.

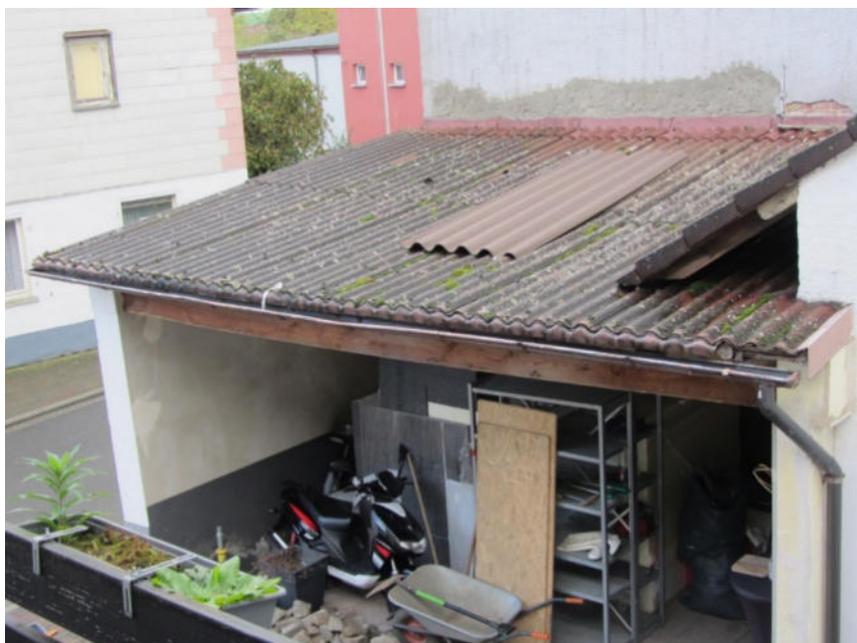
Bild 6: Ansicht linkes Nebengebäude Hofseite (PKW Unterstand als Laden genehmigt)

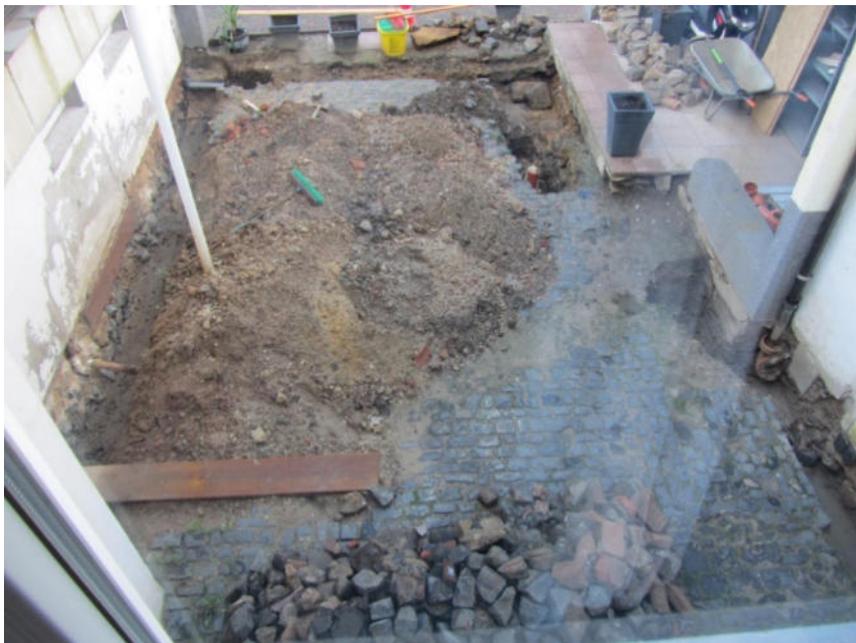
Bild 7: Zustand Hofffläche

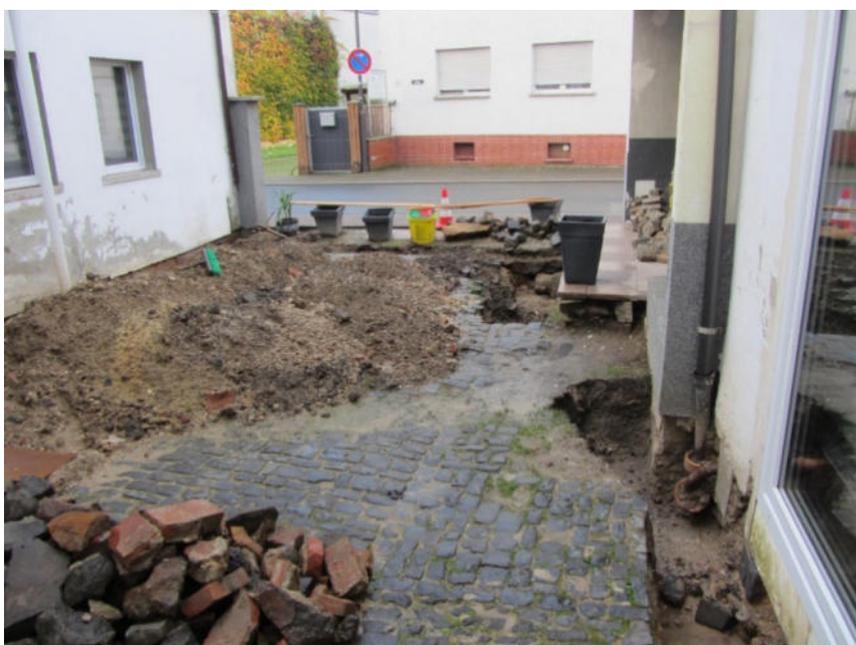
Bild 8: Zustand Hofffläche
