**GUTACHTEN/EXPOSE 63 K 50/ 24**

über den Verkehrswert (Marktwert) i. S. d. § 194 Baugesetzbuch  
für das mit einem Zweifamilienhaus (unterstellt) bebaute Grundstück  
in 61194 Niddatal- Bönstadt, Hermannseck 4

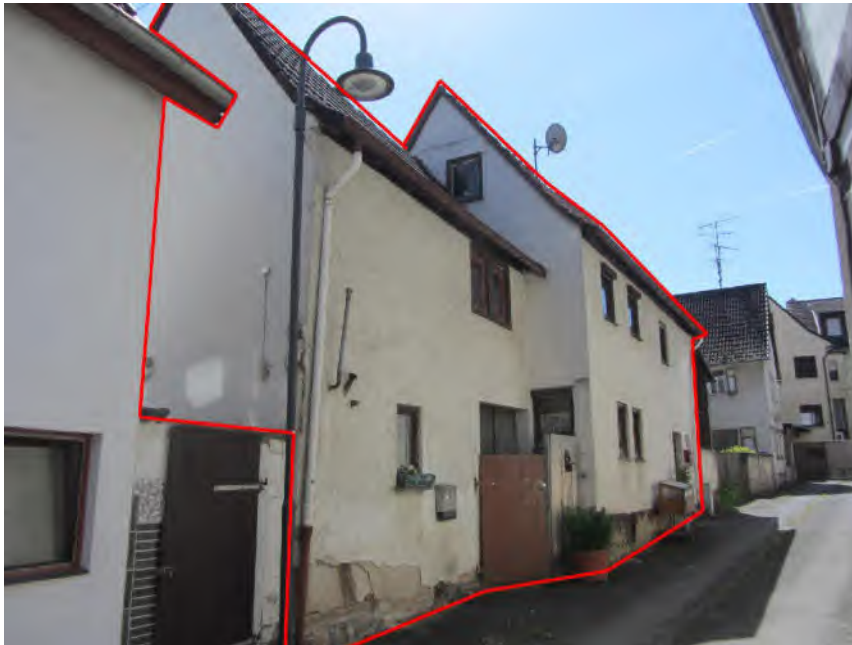
Bild 1: Ansicht "Hermannseck", Nebengebäude im Vordergrund

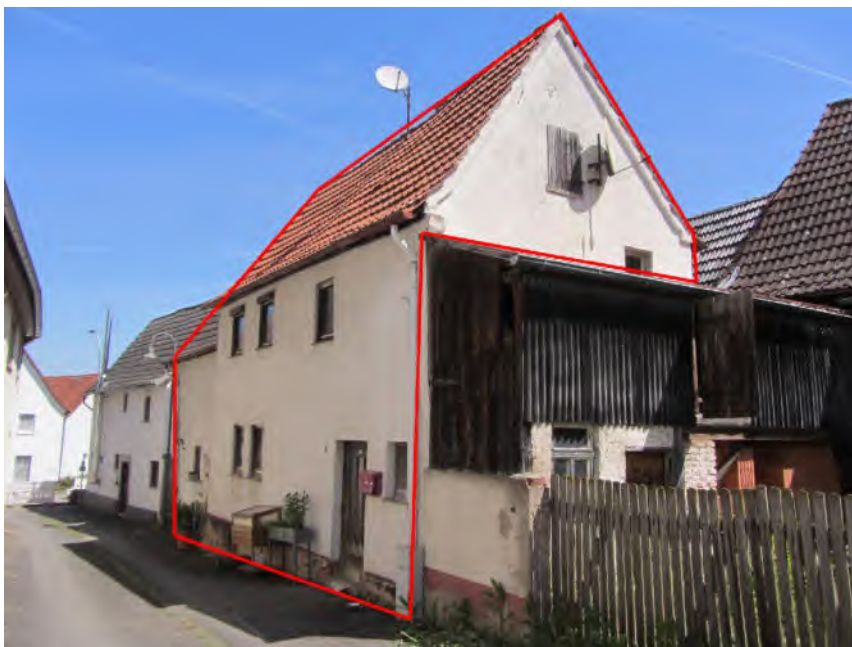
Der bauliche Zustand wird auf Grundlage der Außenbegehung als schlecht eingeschätzt. Es wird ein erheblicher Unterhaltungsstau und Renovierungsbedarf unterstellt.

Bild 2: Ansicht "Hermannseck", Hauptgebäude im Vordergrund

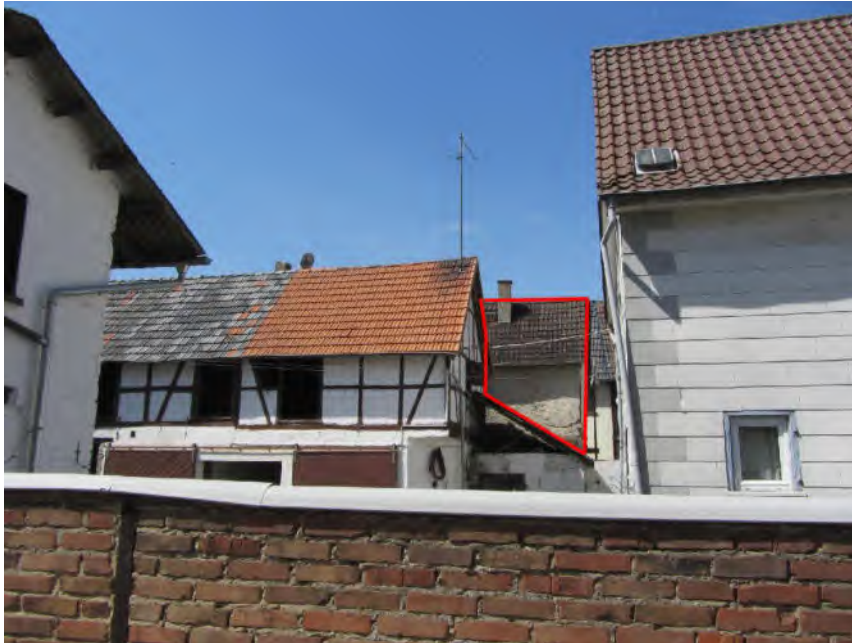
Bild 3: Einsehbarer Bereich der Ost-Fassade

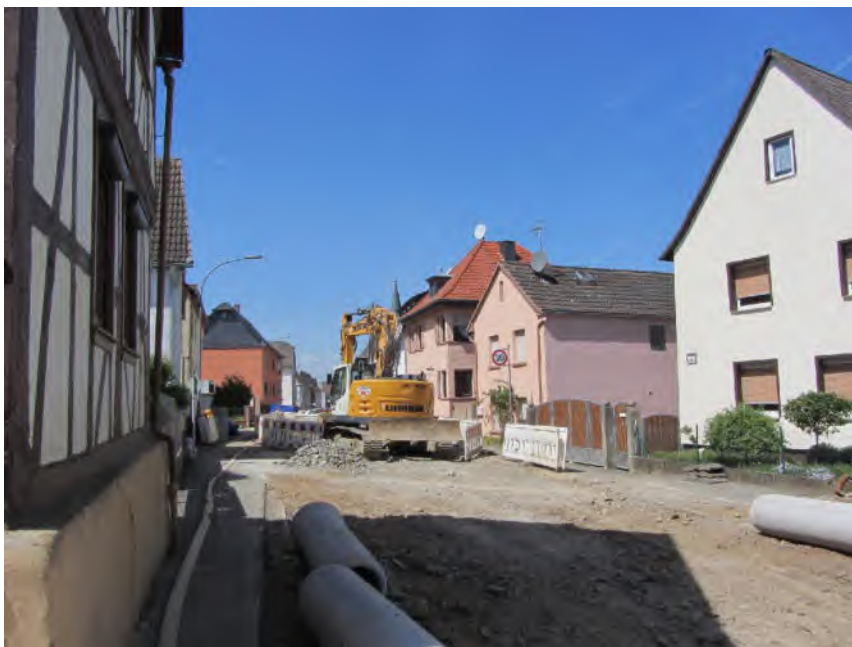
Zum Zeitpunkt der Begehung wurde ein Teilabschnitt der „Erbstädter Straße“ gerade vollumfänglich saniert. Gemäß Auskunft der Gemeindeverwaltung fallen bis 2027 Zusatzbeiträge für Straße, Wasser und Kanal an, die im Zusammenhang mit dieser Wertermittlung berücksichtigt wurden.

Bild 4: Straßensanierungsarbeiten Erbstädter Straße
