**Dipl.- Ing. Harald Höchst**

**Sachverständiger für Immobilienbewertung**

## **Amtsgericht Wetzlar**

### **Gerichtsaktenzeichen: 92 K 8/23**

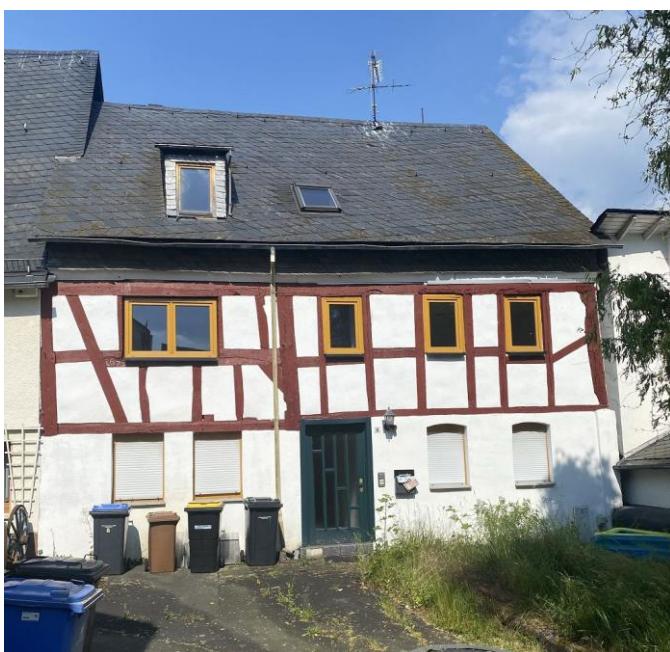
Allgemein lässt das äußere Erscheinungsbild der Gebäude einen deutlichen Instandhaltungsrückstau und allgemeinen Renovierungsbedarf erkennen. Abhängig von der (nicht bekannten) Dauer des Leerstandes, sind größere Bauschäden im inneren der Gebäude nicht auszuschließen. Auf die beigefügten Fotos verwiesen.

**Hofansicht des Wohngebäudes mit Hauseingang**
