EXPOSEE

zum Verkehrswertgutachten
in der Zwangsversteigerungssache 640 K 30/22
über den Verkehrswert (Marktwert)
i. S. d. § 194 Baugesetzbuch
für das
mit einem Dreifamilienwohnhaus bebaute Grundstück
Kauptertweg 5 in 34130 Kassel

Der **Verkehrswert** wurde zum Wertermittlungsstichtag 09.11.2022 mit
rd. **345.000 €** ermittelt.

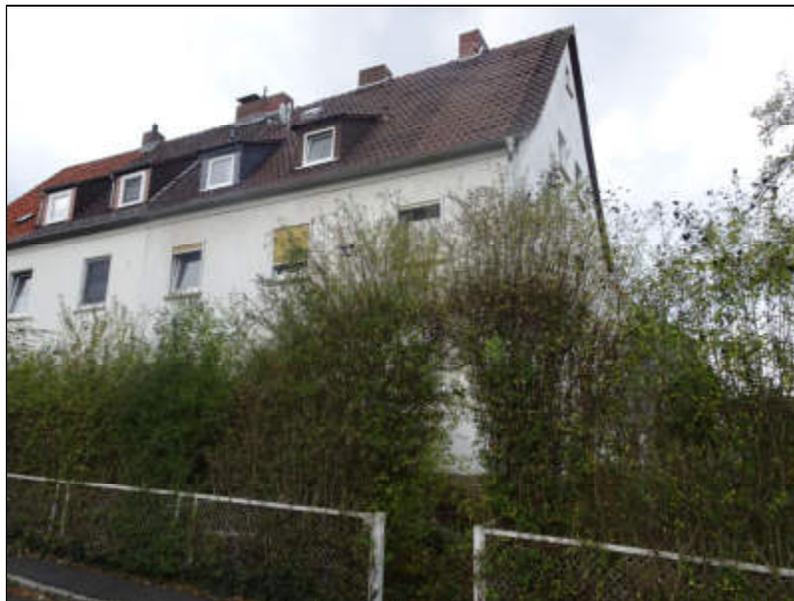
Außenansicht: Strukturputz mit weißem Anstrich

Konstruktionsart:	Mauerwerkkonstruktion
Geschosse:	zweigeschossig, Erd-, Ober- und ausgebauter Dachgeschoss
Fundamente:	Stahlbeton-Streifenfundamente
Umfassungswände:	24 cm Mauerwerk <u>ohne</u> Wärmedämmverbundsystem gemäß Standardstufe 2
Innenwände:	11,5 cm und 24 cm Mauerwerk
Geschossdecken:	Stahlortbetondecken
Treppen:	Treppenhaus mit geschlossener Holzterasse
Dachkonstruktion:	noch solide Sparrenkonstruktion mit Tonziegeldeckung; ohne Zwischensparrendämmung im Spitzbodenbereich
Dachform:	Satteldach mit straßenseits zwei Pultdachgauben
Balkon/Terrasse:	Balkon im Obergeschoss westwärts mit 1,5 m ² Grundfläche
Wasserinstallation:	zentrale Wasserversorgung über Anschluss an das öffentliche Trinkwassernetz
Abwasserinstallation:	über öffentl. Ver- und Entsorgung
Elektroinstallation:	veraltetes Schalter- und Leitungssystem mit wenigen Steckdosen Schalter und Sicherungen
Heizung:	Ölzentralheizung an veraltetem Leitungssystem über Putz, ebensolchen Rippen- und Plattenheizkörpern und mit einem vorhandenen Rohrbruch im System (Wasserschaden)

Bodenbeläge:	verschlissene Beläge über einfache Holzdielen, Fliesen und Parkett im Erdgeschosswohzimmer gemäß Standardstufe 2
Wandbekleidung:	geputzt und tapeziert; Küchen mit Fliesenspiegel; Bäder gefliest; fast alles schimmelbefallen durch Wasserschaden
Deckenbekleidung:	geputzt und tapeziert, teilweise brüchig durch Wasserschaden
Fenster:	weiße Kunststofffenster, 2-fach verglast, aus 1980er Jahren gemäß Standardstufe 2
Türen:	einfach Furniertüren, an der Oberfläche zum Teil noch mit lackierter Presspappe
Sanitäre Einrichtungen:	Bad je Wohneinheit, mit Badewanne WC und Waschbecken wobei das Becken selbst im Obergeschoss fehlt
Küchenausstattung:	einfache veraltete technische Ausstattung
Ausstattung:	einfacher Ausstattungsstandard dem Modernisierungstau entsprechend Standardstufe 2
Besondere Bauteile:	keine
Besonnung/ Belichtung:	gute natürliche Belichtung durch üblich große Fenster
Bauschäden/ Baumängel:	starke großflächige Schimmelbildung in allen Geschossen durch tagelang anhaltenden Wasserschaden durch ein im Winter geplatzt Heizungsrohr und danach nicht erfolgter ordnungs-gemäßer Gebäudetrocknung

energetischer Gebäudezustand:	schlecht bis sehr schlecht wegen der großen Hausdurchfeuchtung; es liegt kein Energieausweis vor
Bau- und Unterhaltungszustand:	noch solide Rohbaukonstruktion mit einfacher und teils verschlissener Ausstattung
besondere objektspezifische Grundstücksmerkmale:	67.000 € wegen Schimmelbefall, lokaler Dachsanierung und Entsorgung von Bauschutt und Restmaterialien; sonst übliche Abzüge über die Baualtersklasse
Pkw-Garage:	ca. 40 Jahre alte Betonfertigteilgarage mit flachem Pultdach und Schwingtor
Außenanlagen:	Versorgungsanschlüsse vom öffentlichen Netz bis zum Hausanschluss; gepflasterte Pkw-Stellfläche im Zufahrtbereich der Garage, einfache Maschendraht- und Heckeneinfriedung

wirtschaftliche Wertminderungen:	erhebliche, da der gesamte Innenputz abgetragen und ersetzt werden muss und aus wirtschaftlichen Erwägungen eine ausbautechnische Entkernung erfolgen müsste, was jedoch hier werttechnisch nicht zum Ansatz kommt, um keine Modernisierungsblase mit fiktiven Mieten zu erzeugen
