Exposé

zum Gutachten

Aktenzeichen: 640 K 55/24

**Ansicht des
Gewerbegebäudes
(ehemaliger Musik-
Club) von der
„Mühlengasse“
(Nord-Westen)**

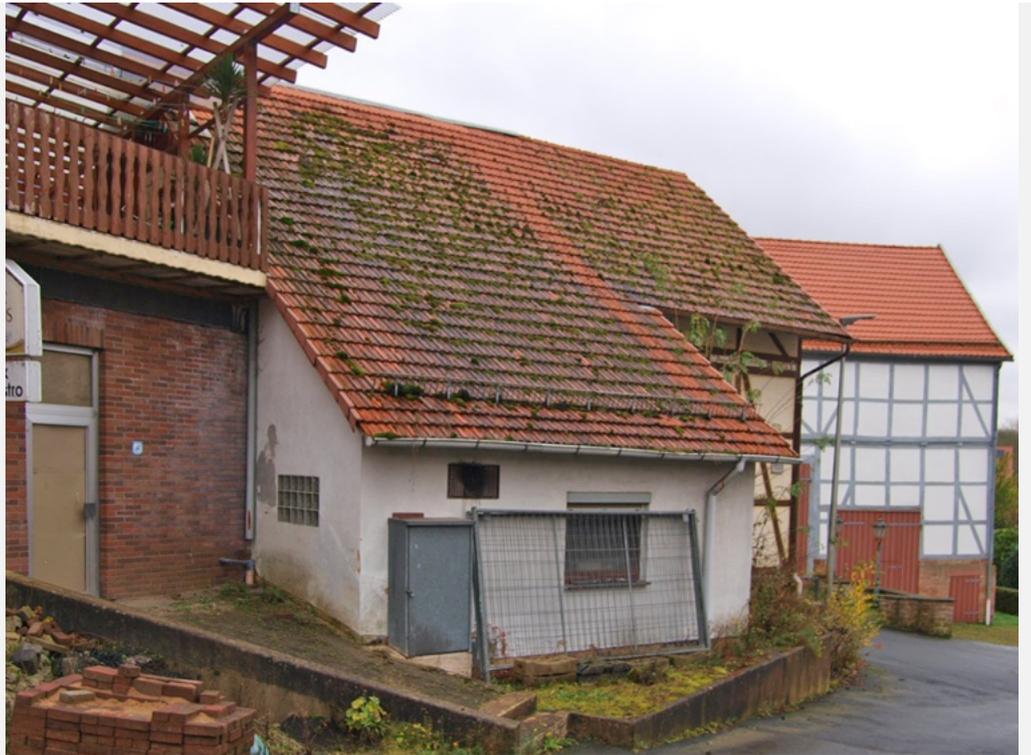
**Ansicht des
Küchenanbaus
von Nord-Osten**

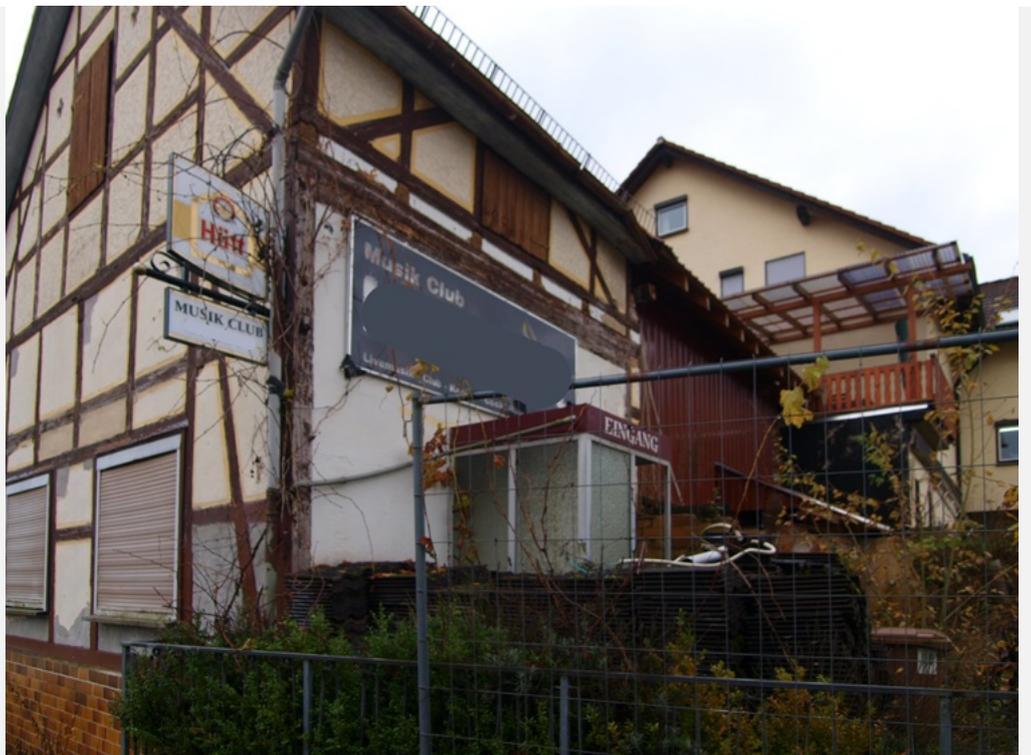
**Ansicht ehemaliger
Eingangsbereich
von Westen**
