## Kurzexposee zum Wertgutachten

640 K 27/20

Anlage zum Verkehrswertgutachten  
Ottostraße 3 - Teileigentumseinheit Nr. 11  
34117 Kassel

Fotodokumentation

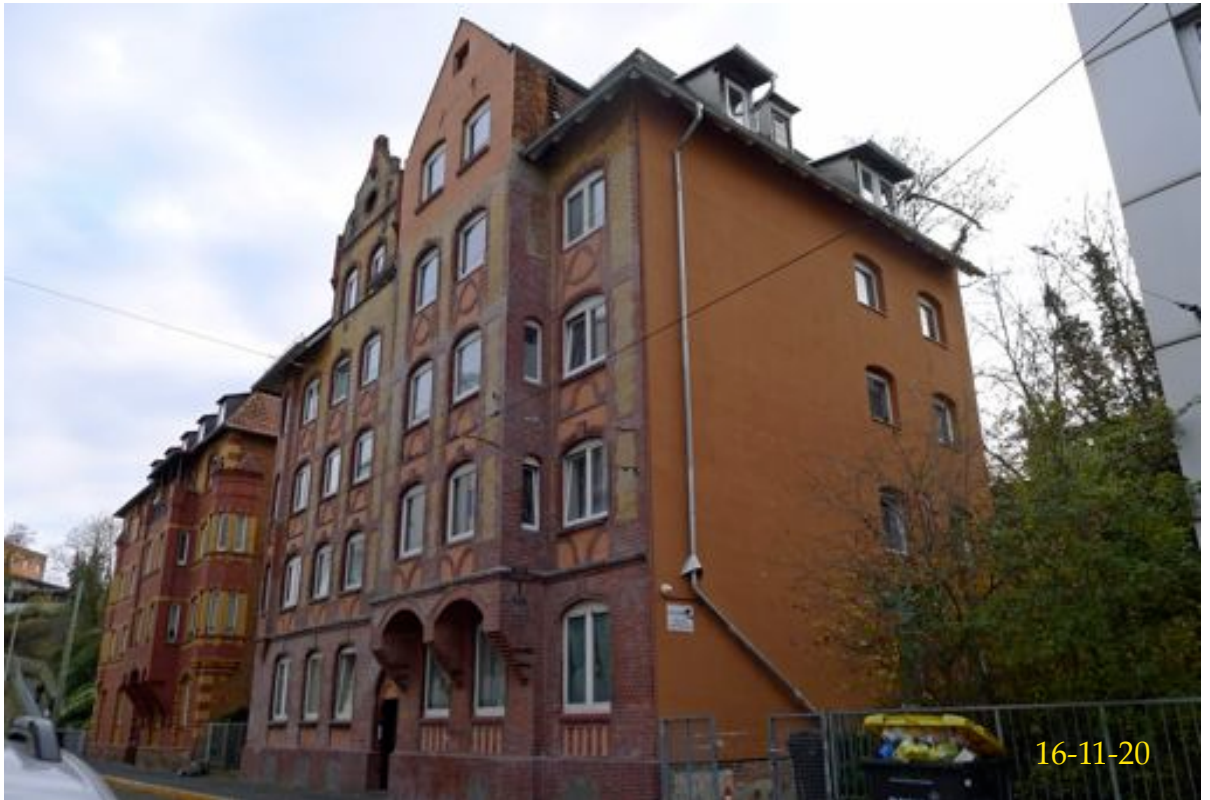
Straßenansicht  
von Norden

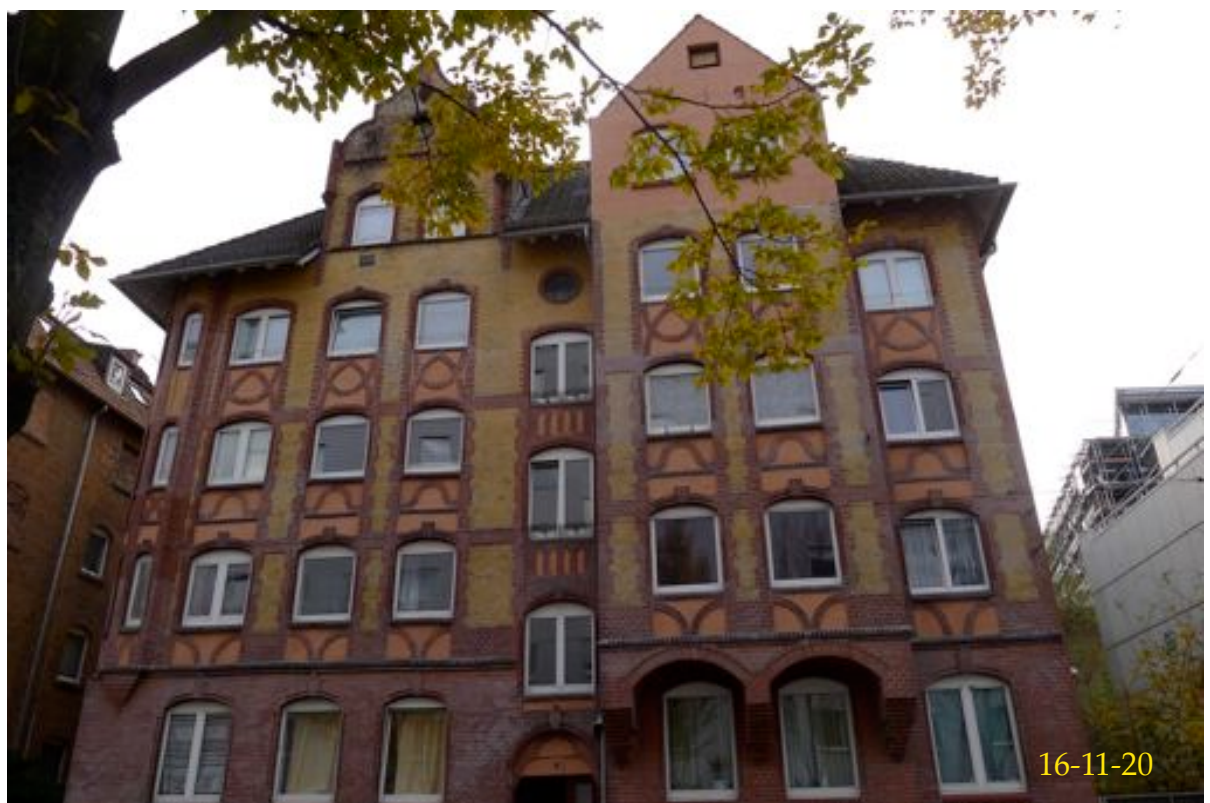
Straßenansicht  
von Nordosten

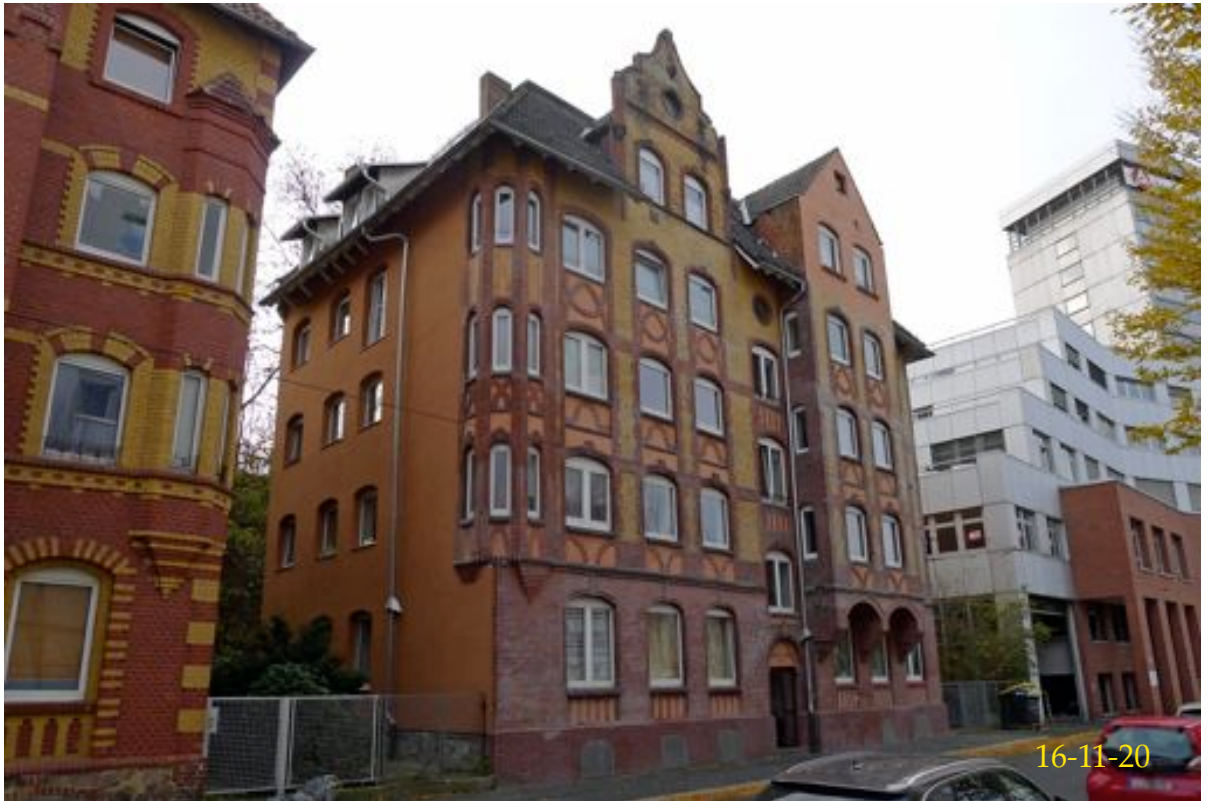
Straßenansicht  
von Südosten

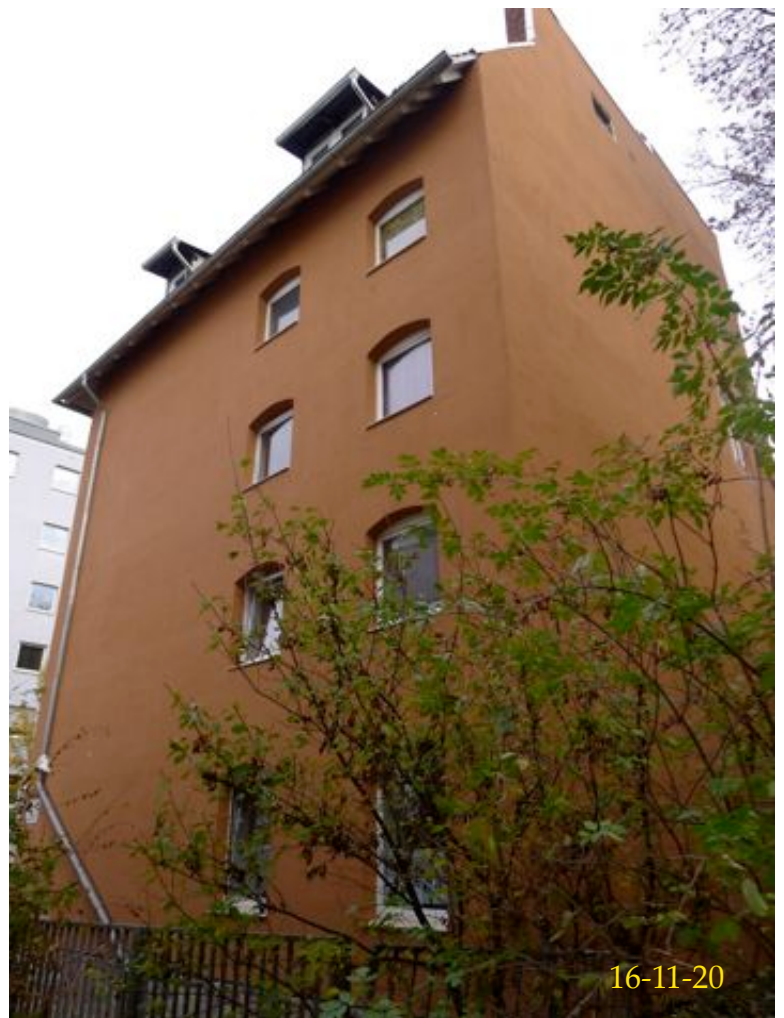
Gartenansicht  
von Süden
