Exposé

zum Gutachten

Aktenzeichen: 640 K 109/23

Ansicht des Einfamilienhauses von Süd-Westen

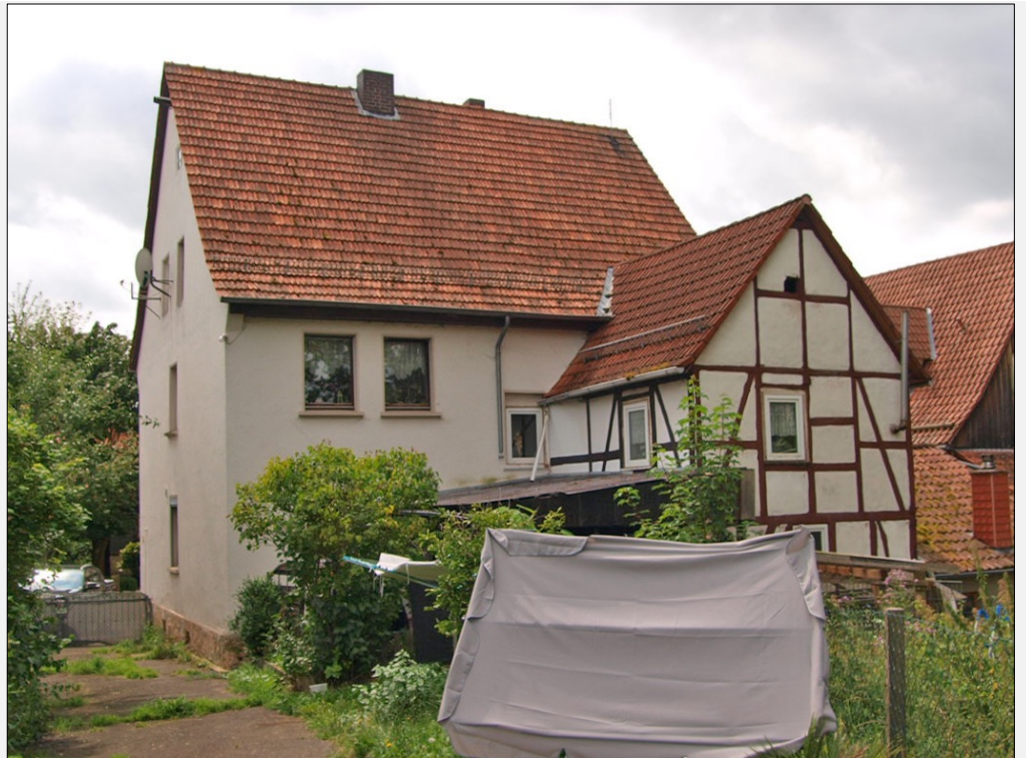
**Ansicht des
Wohnhauses mit
dem Anbau von
Nord-Osten**

- die Terrassenüberdachung weist im Bereich der Dacheindeckung Schäden auf (fehlende Dacheindeckung usw.) und sollte instand gesetzt werden.
- es befinden sich zahlreiche Gegenstände (Verpackungsmaterialien usw.) innerhalb des Gebäudes, welche zu entsorgen sind.

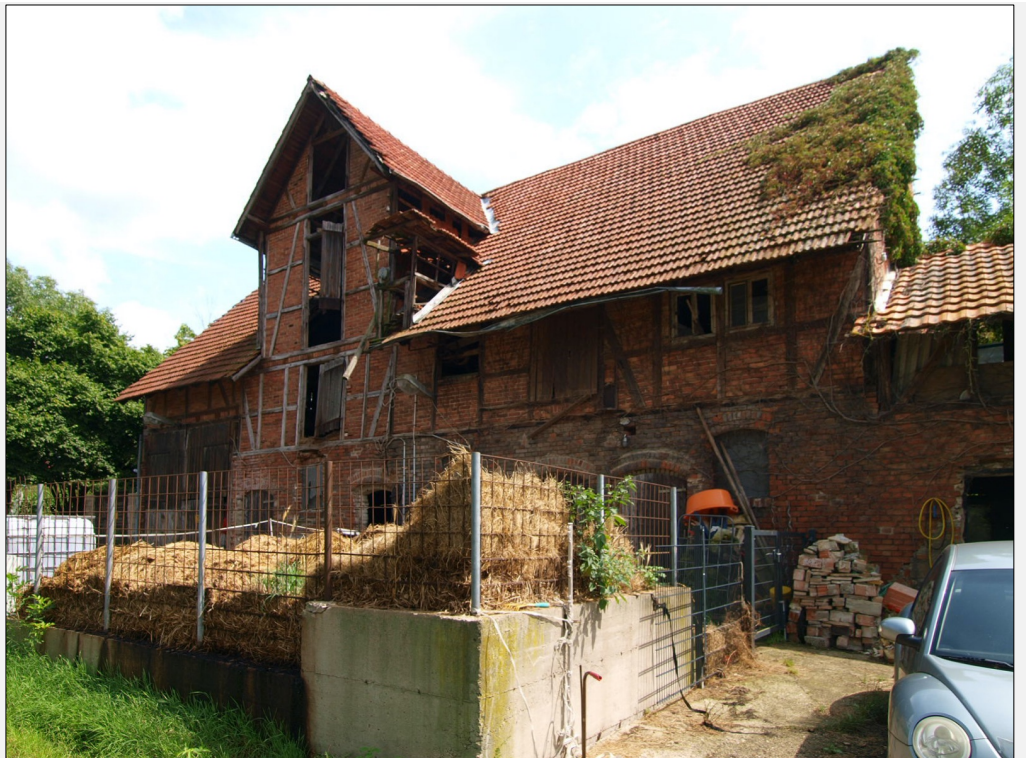
**Ansicht Scheune
von Nord-Westen**

- die Dacheindeckungen, die Dachanschlüsse und die Dachentwässerungen befinden sich in einem stark mangelhaften baulichen Zustand (fehlende Dachziegel, undichte Stellen, fehlende/defekte Anschlussbleche usw.).

- es sind zum Teil erhebliche Feuchtigkeitsschäden an nahezu sämtlichen Bauteile (Fassaden, offene Gefachefüllungen, Wände, Decken, durchgerostete notdürftig abgestützte Stahlträger, Rissbildungen, Verfärbungen usw.) vorhanden. Es besteht Verletzungsgefahr durch herabfallende Teile! Die Dachkonstruktion, die Bausubstanz (Wände, Decken, Treppen usw.) und die allgemeine Standsicherheit des Gebäudes sollten durch einen Spezialisten (Statiker) überprüft und die entsprechenden Gebäudebereich gesichert werden.

- die Türen, Tore und Fenster weisen überwiegend erhebliche Feuchtigkeitsschäden auf.
- ein allgemeiner Pflegerückstand ist auch im Bereich der Außenanlagen vorhanden. Die Gebäude sind stark in die Vegetation eingewachsen und es befinden sich noch zahlreiche Materialien (Autos, Reifen, Baumaterialien usw.) auf dem Grundstück, welche zu entsorgen sind.
