Exposee

zum Verkehrswertgutachten 142-01-2025 vom 24.02.2025

Aktenzeichen	Typ	Lage
Amtsgericht Kassel 640 K 114/24	Doppelhaushälfte (Fachwerk, teilmassiv)	Kirchplatz 15 34298 Helsa-Wickenrode

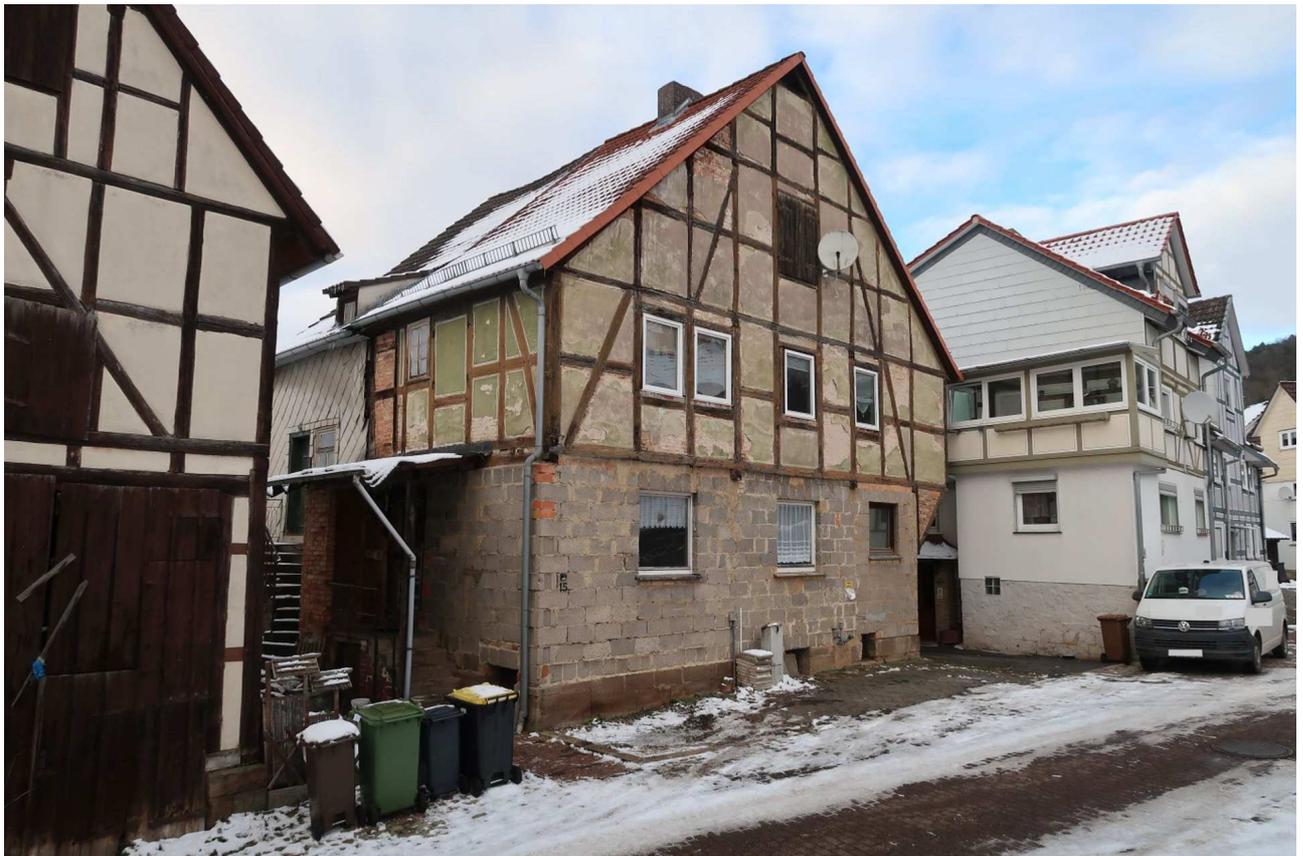
Bild 1, Doppelhaushälfte Kirchplatz 15 in Helsa-Wickenrode, südöstliche Straßenansicht, Fachwerk und teilmassive Bauweise, graue Schindeln an linker Fassade gehören schon zum nachbarlichen Haus

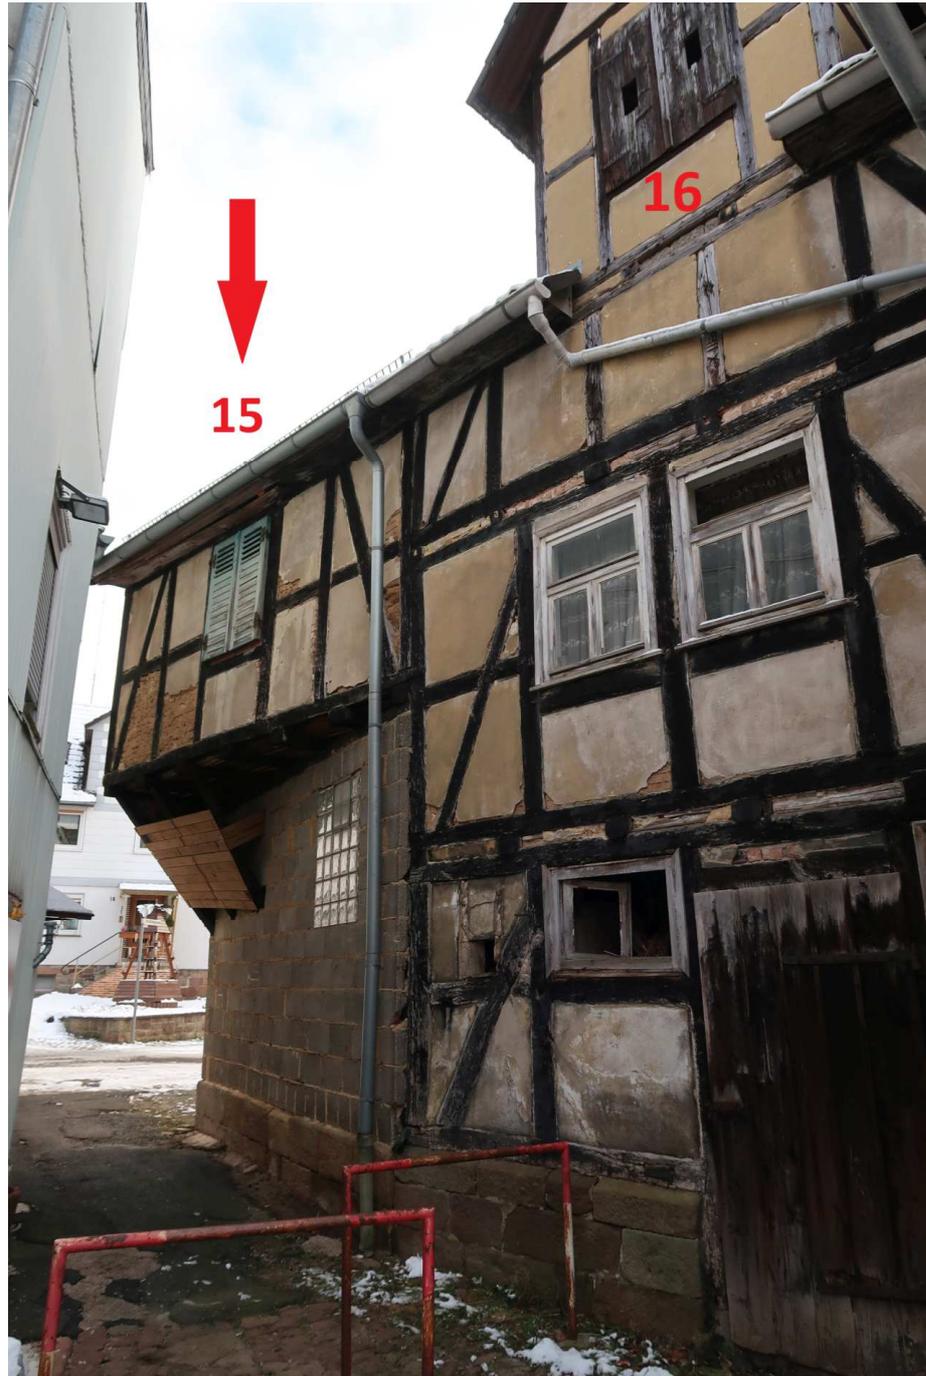
Bild 2, mittig, Doppelhaushälfte Kirchplatz 15 in Helsa-Wickenrode, Hausansicht von Norden, siehe roter Pfeil, Obergeschoss hervorspringend über schmalen Fußweg, Fenster hinter Klappladen im Obergeschoss zugemauert; rechts, nachbarliches Fachwerkhaus Kirchplatz 16, leerstehend und am Verfall, ganz links, graue Fassade des nachbarlichen Hauses Kirchplatz 14
