Exposee Az.: <b>845 K 38/24</b>	Zum Gutachten Nr.: <b>24-11-29 F/Z</b>
Bewertungsgegenstand	<p><u>Sondereigentum Nr. 13</u></p> <p>2-Zimmer-Wohnung im 2. Obergeschoss /Dachgeschoss zuzüglich Flur, Küche, Tageslichtbadezimmer und einem Ankleidezimmer.</p> <p>Gemäß Teilungserklärung und Aufteilungsplänen besteht zudem ein Sondernutzungsrecht am Kellerraum Nr. XIV, sowie des mit SNR II im Aufteilungsplan gekennzeichneten Spitzbodens des Hinterhauses. Der Spitzboden ist zum Wertermittlungsstichtag nicht zu Wohnzwecken ausgebaut.</p>
Lage	<p>Mörfelder Landstraße 118a in 60598 Frankfurt am Main, Stadtteil Sachsenhausen-Nord.</p> <p>Die Wohnungseigentümergeinschaft setzt sich aus 9 Wohneinheiten des Mehrfamilienhauses Mörfelder Landstraße 118 (Vorderhaus) und 4 Wohneinheiten des Mehrfamilienhauses Mörfelder Landstraße 118a (Hinterhaus) zusammen.</p>
Grundbuchbezeichnung	Amtsgericht Frankfurt am Main, Grundbuch von Frankfurt Bezirk 32, Blatt 17907, Gemarkung Bezirk 32, Flur 505, Flurstücke 44/7

Exposee Az.: 845 K 38/24

Zum Gutachten Nr.: 24-11-29 F/Z

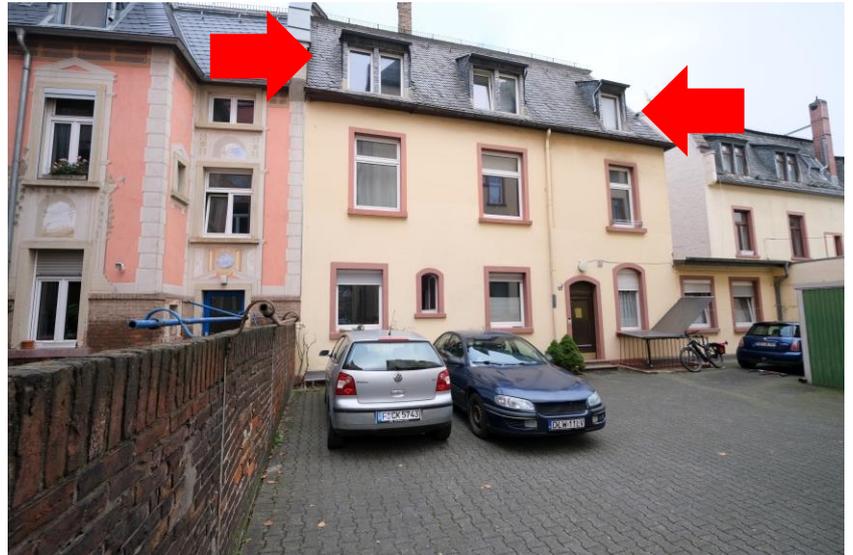
Blick auf die  
Südfassade/Hoffassade der  
Mörfelder Landstraße 118a.  
Die Lage der zu  
bewertenden Wohnung ist  
markiert.

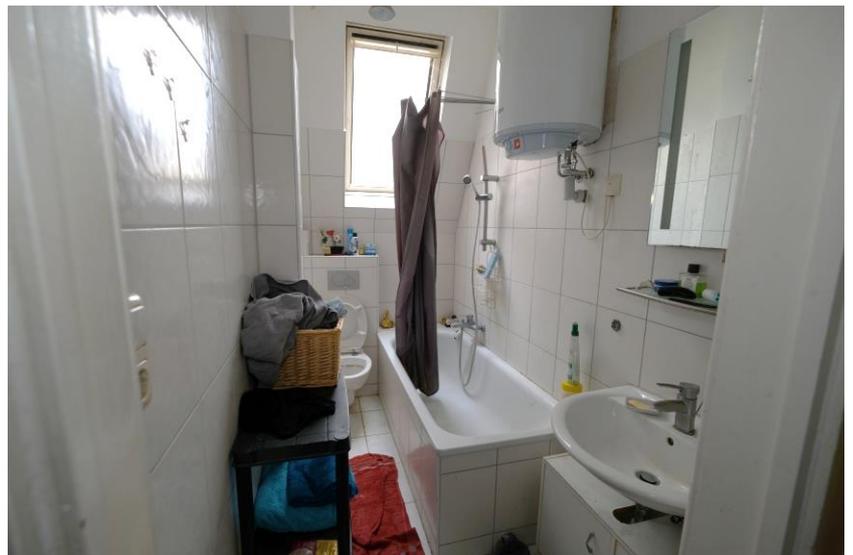
Badezimmer mit  
bodenstehendem WC und  
Einbauwanne. Warmwasser  
über elektr. Boiler.

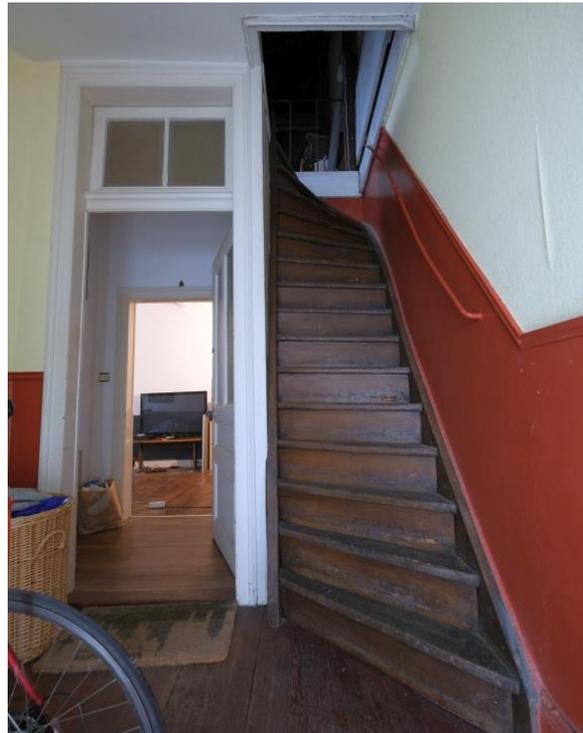
Zugang zum Spitzboden vom Treppenhaus über sehr steile Holz-Treppe.

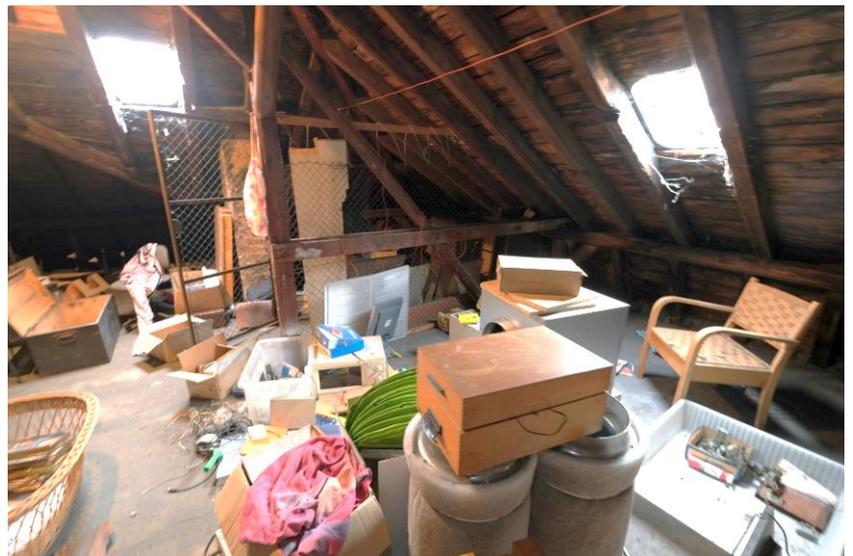
Nicht ausgebauter Spitzboden als Sondernutzungsrecht für die zu bewertende Wohnung.

Der Spitzboden weist eine maximale Höhe von ca. 4,2 m auf und ist potentiell zu Wohnzwecken ausbaubar. Das Dachgebälk ist dem Baualter entsprechend. Holzschädlingsbefall kann nicht ausgeschlossen werden.
