| Exposee Az.: 846 K 045/13 | Zum Gutachten Nr.: 21-02-26 F/Z |
| Bewertungsgegenstand | Grundstück bebaut mit einem freistehendem Ein- bis Zweifamilienhaus. Gemäß Baugenehmigung ist im Erdgeschoss ein Raum als Laden genehmigt. |
| Lage | Vilbeler Straße 18 in 61118 Bad Vilbel - Gronau. |

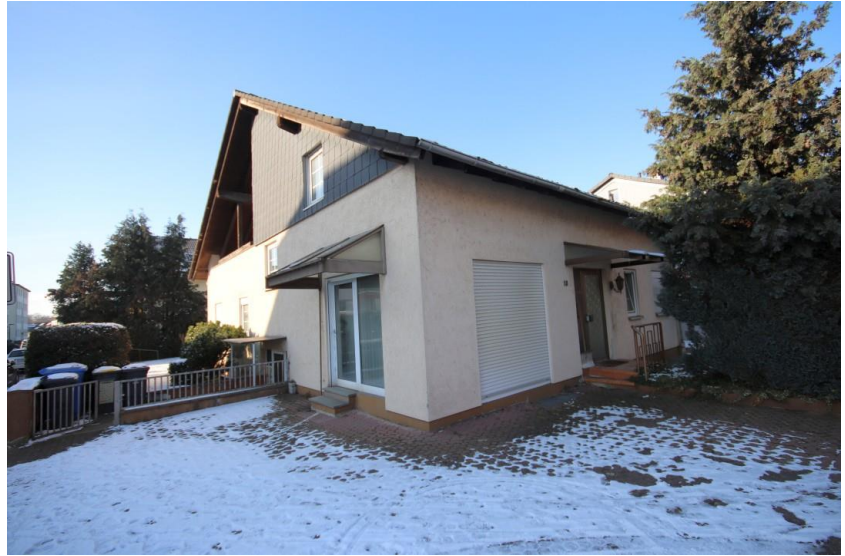
Vier Außenstellplätze zur Gebäudeecke Südost. Zur Nordseite können hintereinander mindestens zwei weitere Pkws parkiert werden. Bodenbelag Stellplätze: Betonwerksteine. Verwerfungen in den Betonwerksteinen vom Wurzelwerk her sichtbar. Die Zufahrt zur Nordseite weist deutliche Setzungen auf, dahinter sind zwei Stahlzäune gelegen.
