KURZGUTACHTEN
2024 – 278
Geschäftsnummer: 9 K 5/24

über den Verkehrs- / Marktwert gemäß § 194 BauGB
des mit einer Hofstelle mit Nebengebäuden bebauten Grundstücks
„Im Dannhagen 37“ in 49635 Badbergen

Wertermittlungsobjekt: Hofstelle mit Nebengebäuden „Im Dannhagen 37“ in 49635 Badbergen,
 Wertermittlungsstichtag: 30.09.2024

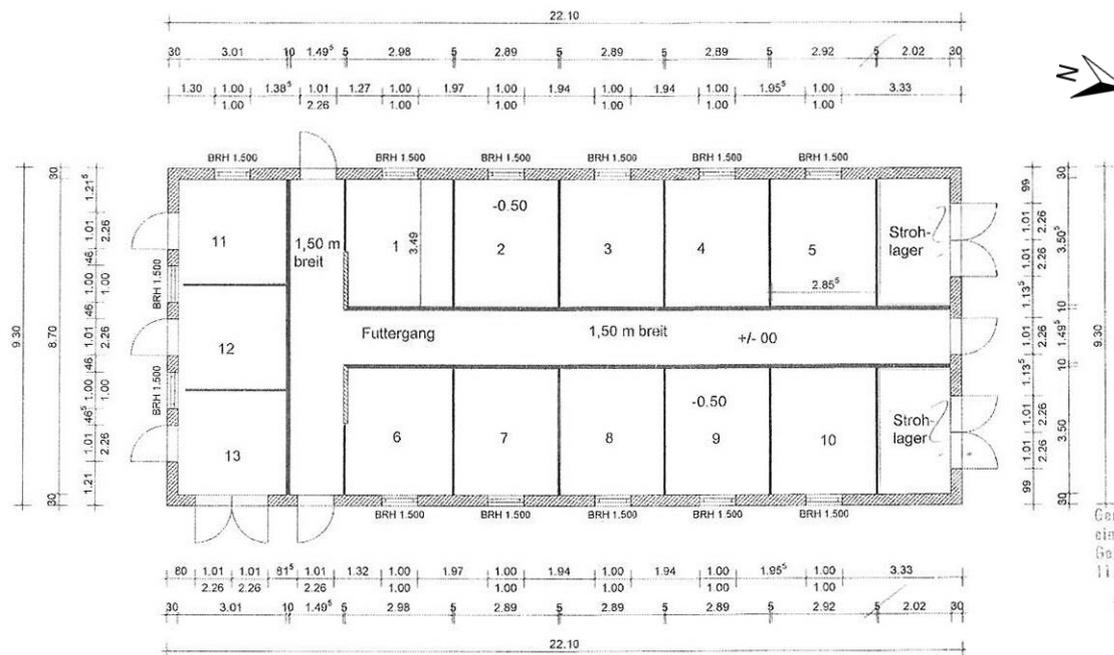
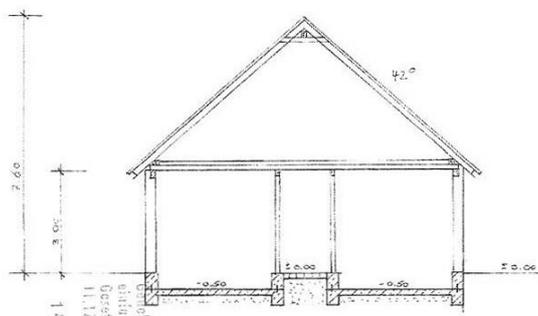
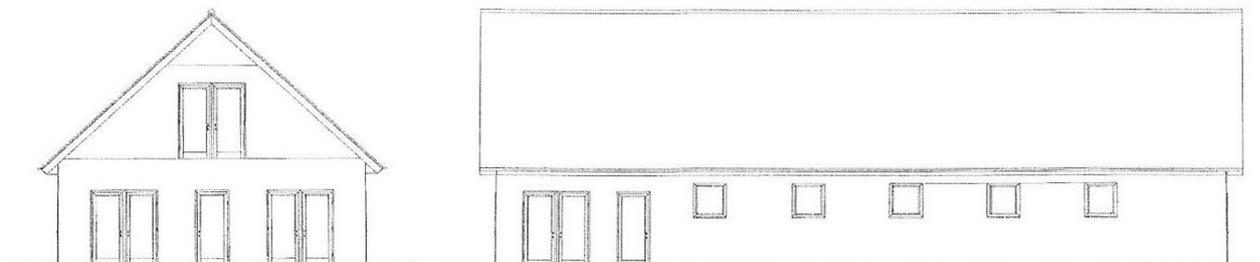
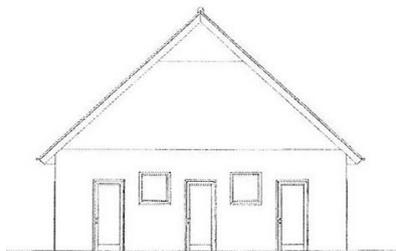
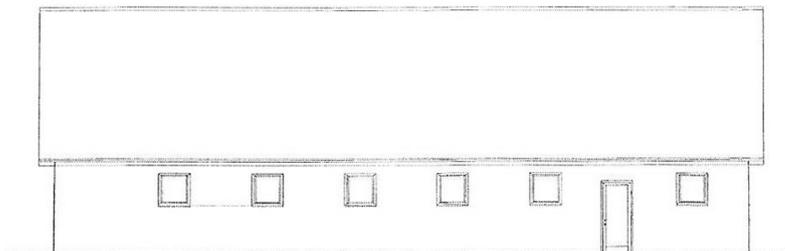
Art des Gebäudes	Kuhstall, 1-geschossig
Wertrelevantes Baujahr	2008
Konstruktionsart	Sichtmauerwerk aus Ziegelsteinen
Dachform	Satteldach
Dachkonstruktion	Pfettendach mit Sparrenkonstruktion
Dacheindeckung	Betondachsteine in rot, Giebelabschluss fehlt
Dachrinnen/Fallrohre	nicht vorhanden
Bauschäden/Baumängel	Das Gebäude ist nicht fertiggestellt. Es fehlen die Giebeldreiecke sowie Restarbeiten am Dach und die Dachentwässerung.
