# AUSZUG AUS DEM GUTACHTEN

**über den Verkehrswert (Marktwert)** gemäß § 194 des Baugesetzbuchs (BauGB) in der Fassung der Bekanntmachung vom 03.11.2017 (BGBl. I S. 3634 ff.) für das folgende Wertermittlungsobjekt:

Gemeinde:	Prinzhöfte
Straße, Hausnummer:	Bundesstraße
Bebauung:	Biogasanlage
Baujahr:	2008
Nutzfläche:	5.449 m <sup>2</sup> (lt. Bauakte)
Gemarkung:	Prinzhöfte
Flur:	17
Flurstück(e):	14/4, 10/7 und 10/9
Gesamtfläche:	16.327 m <sup>2</sup>
Grundbuchbezirk:	Prinzhöfte
Grundbuchblatt:	528, lfd. Nr. 1, 2 und 3
Eigentümer(in):

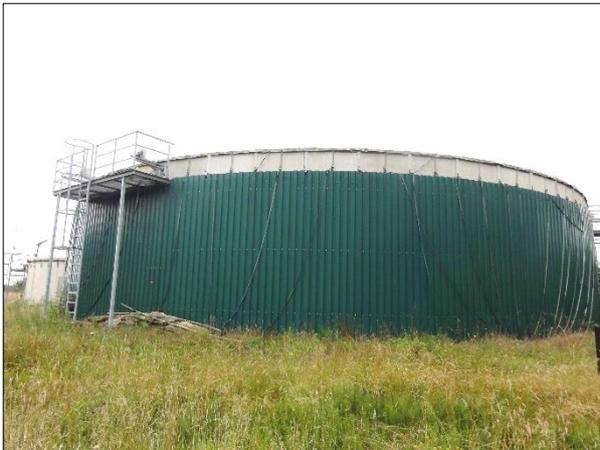
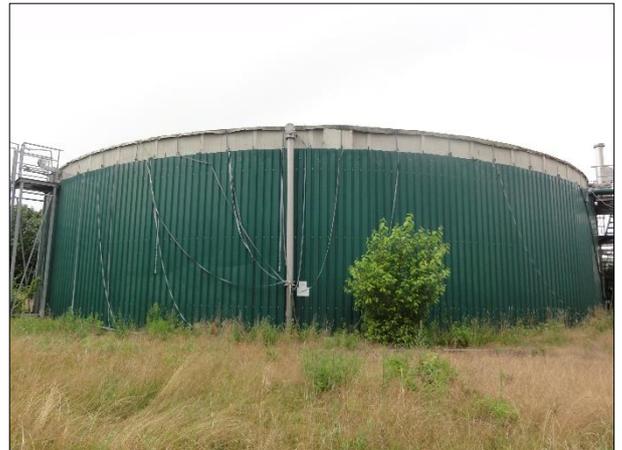
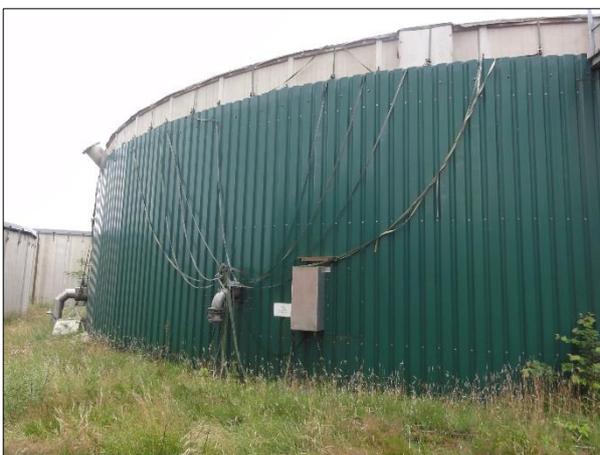
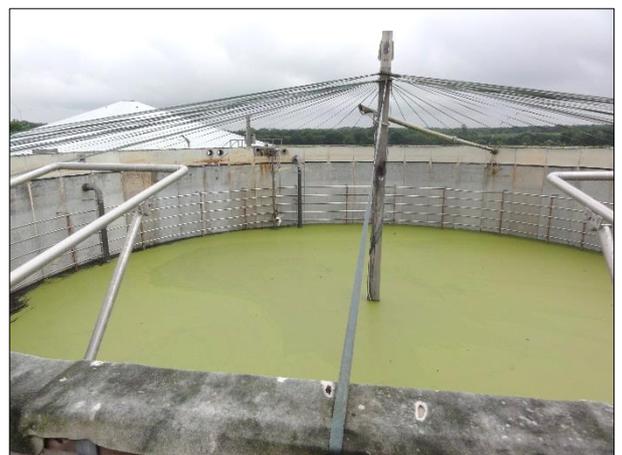
*südwestliche Ansicht - Fermenter*

*südliche Ansicht - Fermenter*

*östliche Ansicht - Fermenter*

Die Biogasanlage ist seit mehreren Jahren (mindestens seit 219) nicht mehr im Betrieb. Die baulichen Anlagen vermitteln – soweit im Rahmen der Ortsbesichtigungen erkennbar – einen baujahrty-pischen und normalen Zustand. Beim Fermenter wurden die Dachabdeckung samt Gasblase entfernt, die außenseitige Dämmung des Fermenters ist zum Teil abgängig.

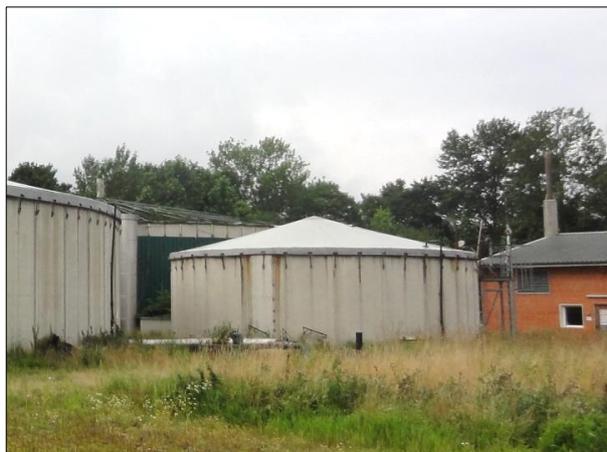
*Innenansicht - Fermenter*

Zumindest Annahmebehälter und Gärrestbehälter sind teilweise gefüllt. Dem Gutachterausschuss ist nicht bekannt geworden, welche Mengen und Inhaltsstoffe hier gelagert werden. Da auf dem Fermenter keine Dachabdeckung mehr vorhanden ist, ist dieser teilweise mit Regenwasser gefüllt. Ob und in welchem Umfang hier im Regenwasser weitere Stoffe enthalten sind, ist dem Gutachterausschuss ebenfalls nicht bekannt.

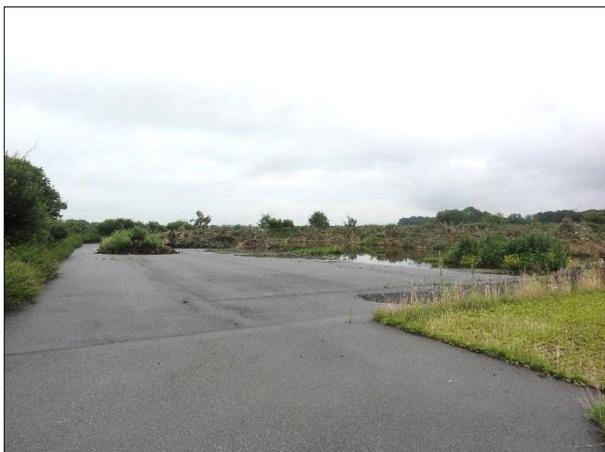
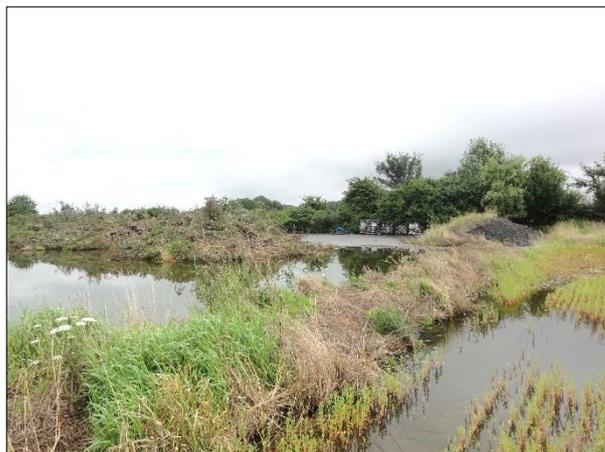
*südwestliche Ansicht – Silageplatte asphaltiert*

*westliche Ansicht – Silageplatte asphaltiert*

Auf der Silageplatte befinden sich Reste von Substraten, Gärresten oder sonstigen Stoffen. Die hier gelagerten Stoffe sind bereits überwachsen. Darüber hinaus ist die Silageplatte in größerem Umfang mit Regenwasser oder ggf. auch Silagesickersaft bestanden.
