AUSZUG AUS DEM GUTACHTEN

Gemeinde:	Winkelsett
Straße, Hausnummer:	Mahlstedt 13
Bebauung:	Hofstelle mit Wohnhaus und diversen Nebengebäuden ca. 1930-er Jahre als Ursprungsbaujahr
Baujahre:	ca. 1954 Neubau Hühnerstall ca. 1972 Anbau Stall ca. 1990 Bau einer Silageplatte ca. 2003 Erw. des Wohnhauses (Einbau Dachgaube)
Wohnfläche:	nicht ermittelt
Nutzfläche:	nicht ermittelt
Gemarkung:	Winkelsett
Flur:	2
Flurstück(e):	9/3
Gesamtfläche:	59.693 m ²
Grundbuchbezirk:	Winkelsett
Grundbuchblatt:	526, lfd. Nr. 11
Eigentümer(in):

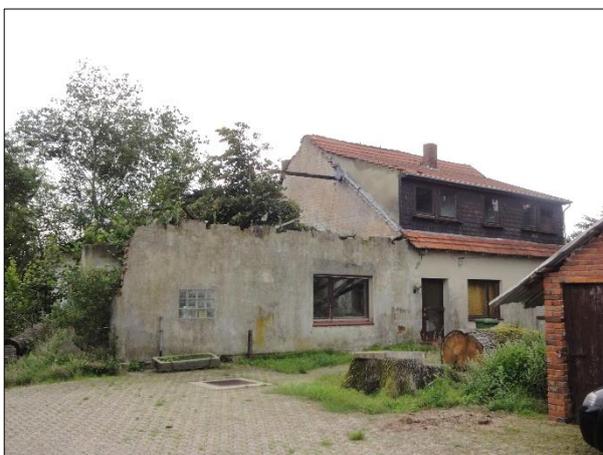
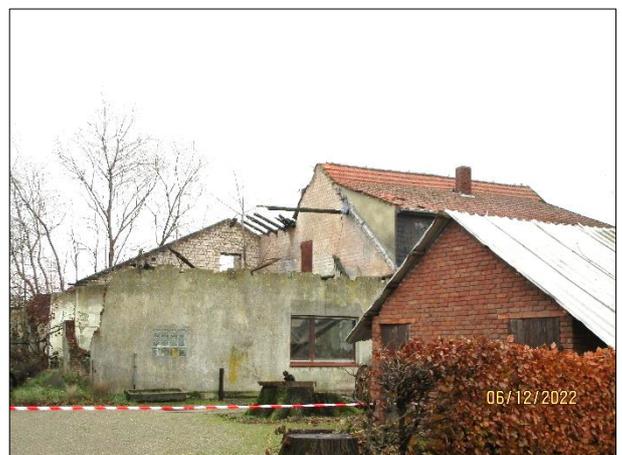
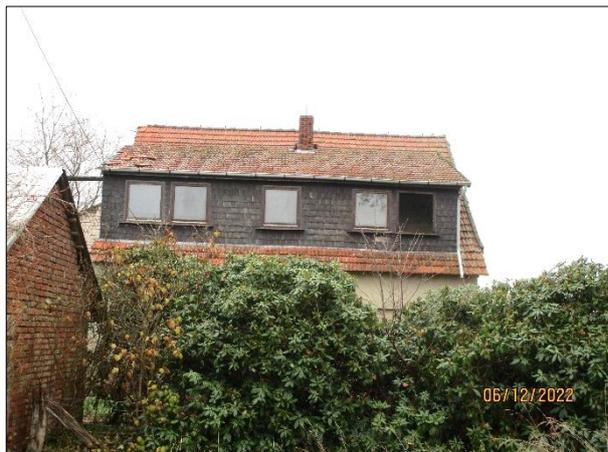
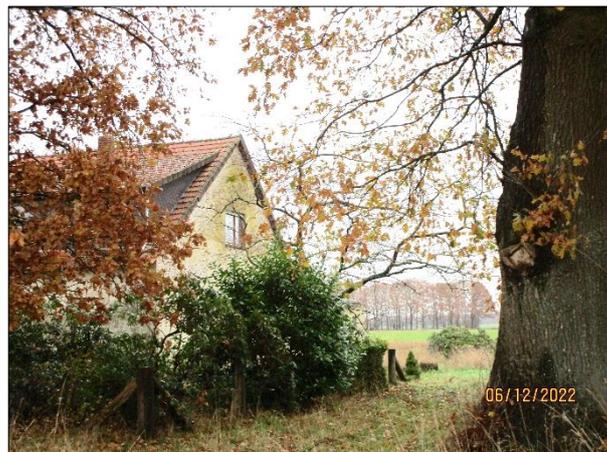
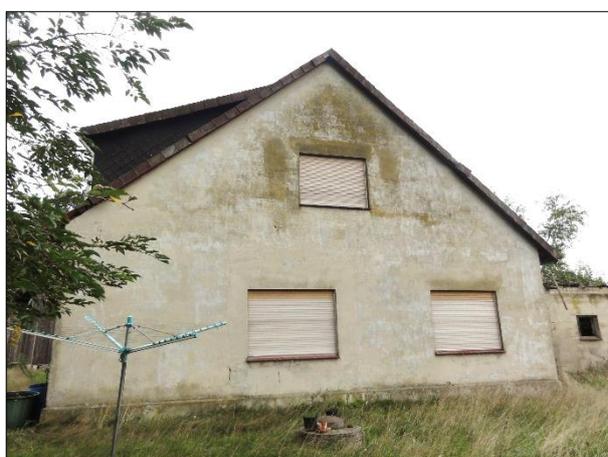
Wohnhaus (Gebäude 1)

Gebäude Nr. 1 (siehe anliegenden Lageplan) ist das Wohnhaus. Es ist durch einen Brand im Jahr 2006 ungefähr zur Hälfte vollständig zerstört worden. Die noch intakte Hälfte des Wohnhauses kann aus Sicht des Bestandsschutzes grundsätzlich saniert und instandgesetzt werden.

Der Wiederaufbau der zerstörten Haushälfte und des nordöstlich angrenzenden Stallgebäudes (**Gebäude Nr. 2**), welches ebenfalls durch den Brand vollständig zerstört wurde, ist nicht mehr möglich. Die hier in Frage kommende Rechtsgrundlage für den Wiederaufbau § 35 Abs. 4 S. 1 Nr. 3 Baugesetzbuch (BauGB) fordert eine alsbaldige Neuerrichtung. Diese ist grundsätzlich gegeben, wenn ein bis zwei Jahre nach dem Brand eine entsprechende Bauvoranfrage oder ein entsprechender Bauantrag eingeht. Dieses Zeitfenster ist deutlich überschritten.

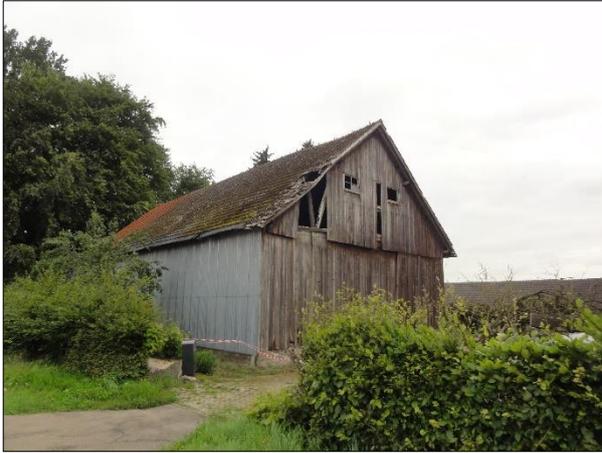
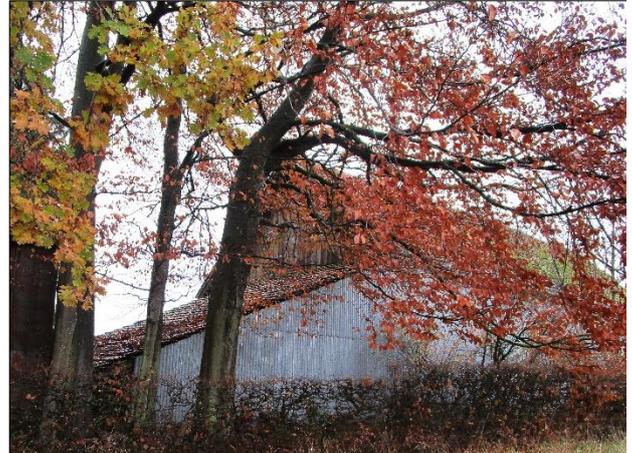
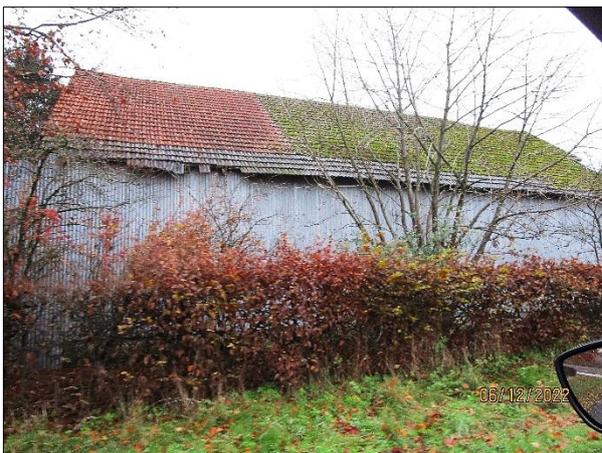
Schuppen (Gebäude 3)

Gebäude Nr. 3 weist nur geringfügige Schäden auf, die wohl aufgrund unterbliebener Instandhaltung erfolgt sind. Hier ist der Bestandsschutz des Gebäudekörpers nicht angegriffen. **Gebäude Nr. 4** weist insbesondere im Dach stärkere Schäden auf. Allerdings ist auch hier der Bestandsschutz des Gebäudekörpers nicht angegriffen und eine Instandsetzung möglich.

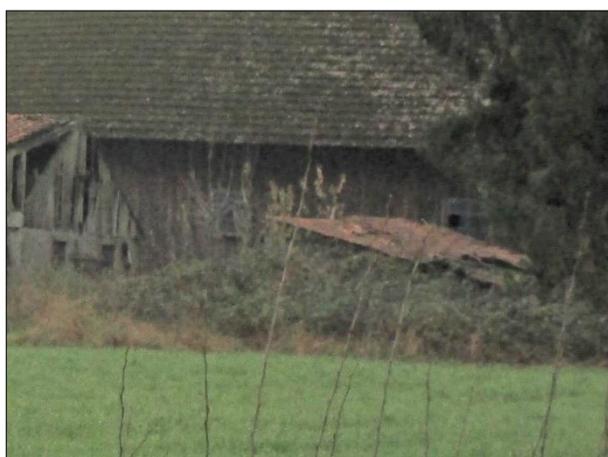
Hühnerstall (Gebäude 5)

Für **Gebäude Nr. 5** lässt sich nur schwierig eine Aussage treffen. Auf den Fotos ist das Gebäude nicht oder kaum abgebildet. Die vorliegenden Luftbilder lassen vermuten, dass das Dach dieses Gebäudes weitreichend eingestürzt ist. Wann und wodurch dies geschehen ist, kann von hiesiger Seite nicht ermittelt werden. Insgesamt ist davon auszugehen, dass der Bestandsschutz für dieses Gebäude erloschen ist, sollte nicht ein Naturereignis für den Schaden innerhalb der letzten ein bis zwei Jahre verantwortlich sein.

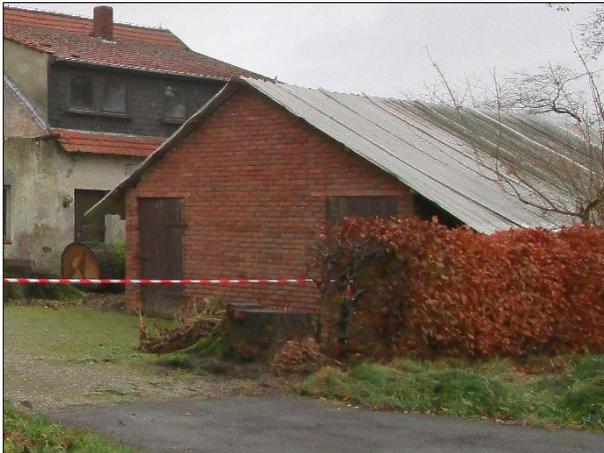
Schuppen (Gebäude 6)

Gebäude Nr. 6 lässt keine äußeren Schäden erkennen, sodass hier der Bestandsschutz des Gebäudekörpers gegeben sein sollte.

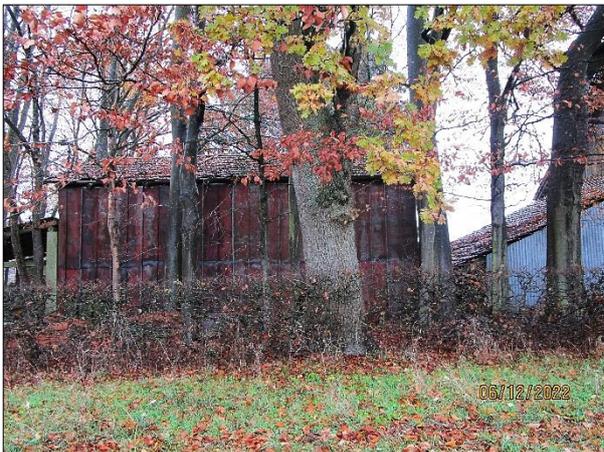
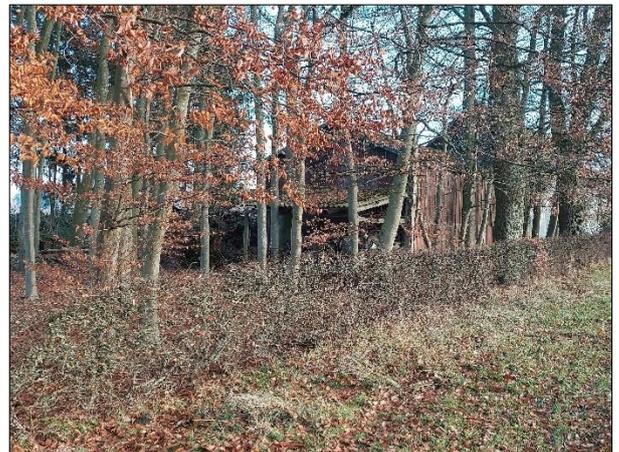
Schuppen (Gebäude 7)

Gebäude Nr. 7 ist auf den Fotos nicht/kaum abgebildet und auch auf den uns vorliegenden Luftbildern nicht zu erkennen, weshalb hier keine Aussage möglich ist
