Gutachterausschuss für Grundstückswerte

Kurzfassung

des Gutachtens W2-231/2024

Straße, Hausnummer: Tonndeichstraße 48

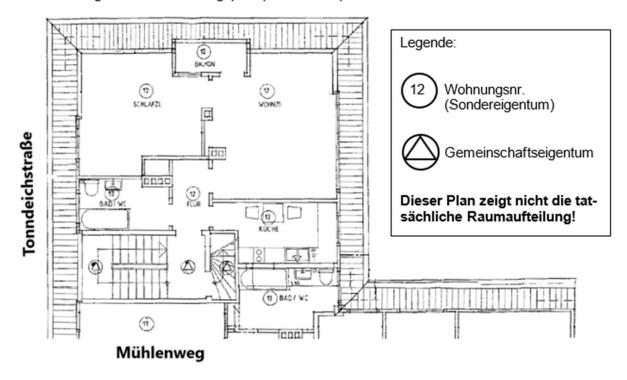
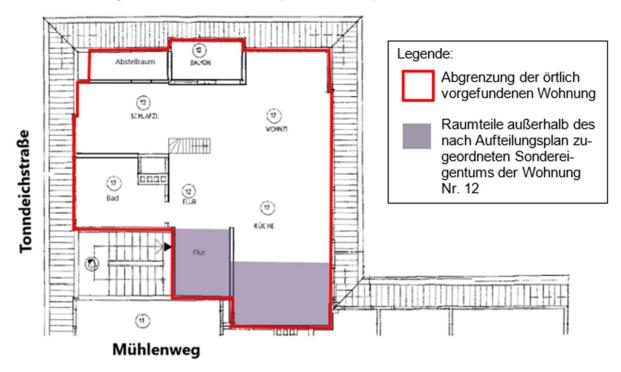
Grundriss Dachgeschoss

Besonderheiten: Der Wohnungsgrundriss entspricht nicht dem Aufteilungs-

plan; es werden Anteile aus dem Gemeinschaftseigentum

sowie der Nachbarwohnung Nr. 11 genutzt.

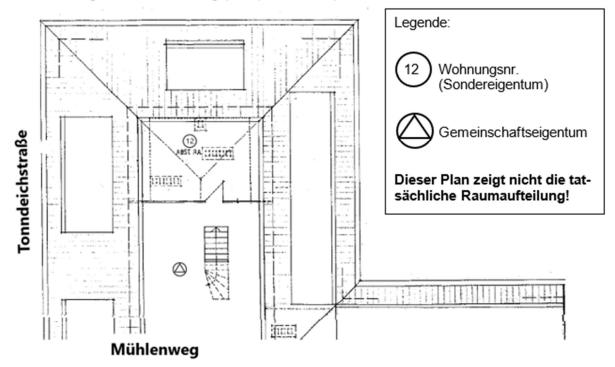
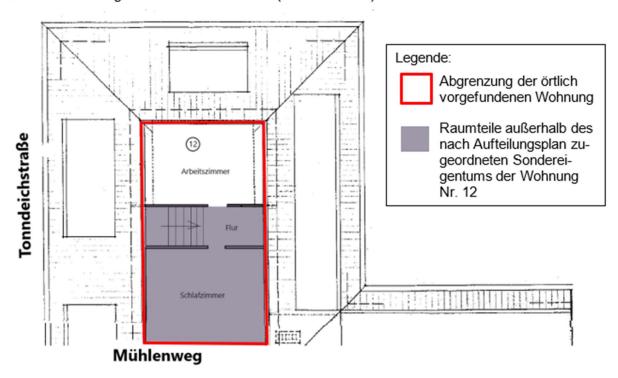
Grundriss Spitzboden

Die Räume im Spitzboden sind zu Wohnzwecken ausgebaut, obwohl dort nach der Teilungserklärung ein

Abstellraum vorgesehen ist; die lichte Raumhöhe im Spitzboden ist für einen Aufenthaltsraum gem. § 43 NBauO zu gering.

Es sind ausgebaute Räume im Spitzboden vorhanden, die aus brandschutztechnischer Sicht nicht als Wohnraum zu betrachten sind. Der Ausbau des Spitzbodens zu Wohnraum ist nach den vorliegenden Bauakten nicht genehmigt.
