Datum: 28.04.2025
Az.: 6453-3/2024

14 k 35/24

Kurzexposé

zum Gutachten über den Verkehrswert (Marktwert)

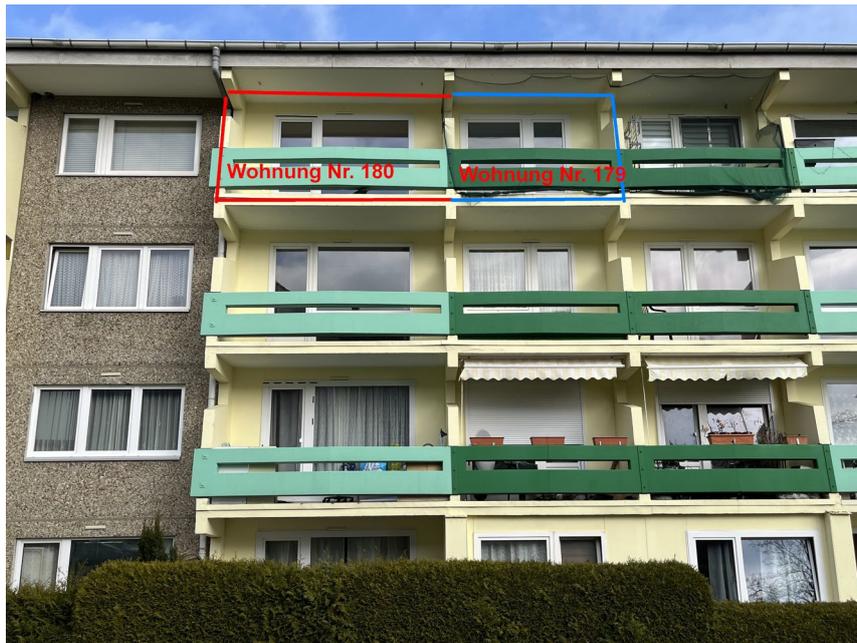
Bild 2: Rückansicht mit Kennzeichnung des Sondereigentums

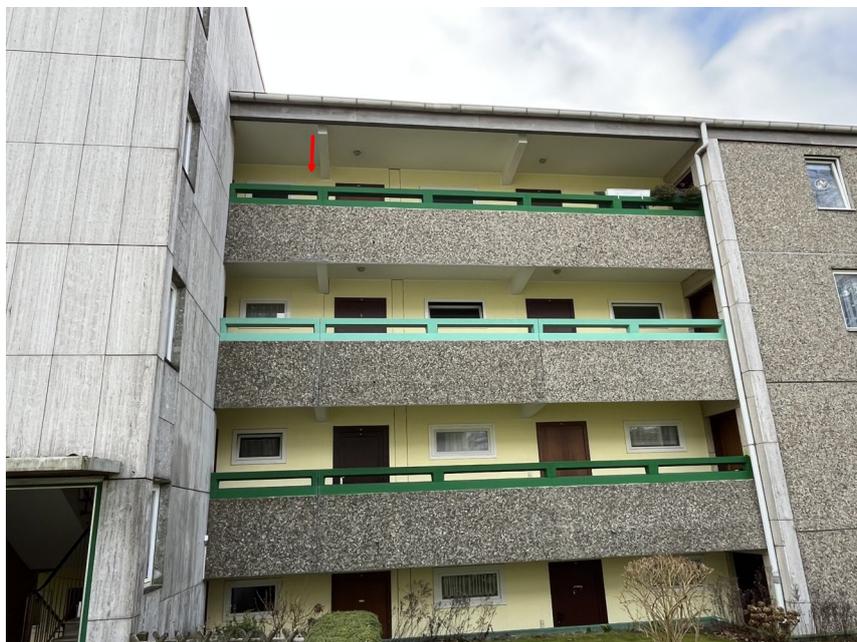
Bild 3: Vorderansicht mit Kennzeichnung des Sondereigentums
