**Gutachterausschuss für Grundstückswerte
Hameln-Hannover**

Exposé

zum Gutachten über den Verkehrswert

Objekt: Bakede, Mühlenstraße 14

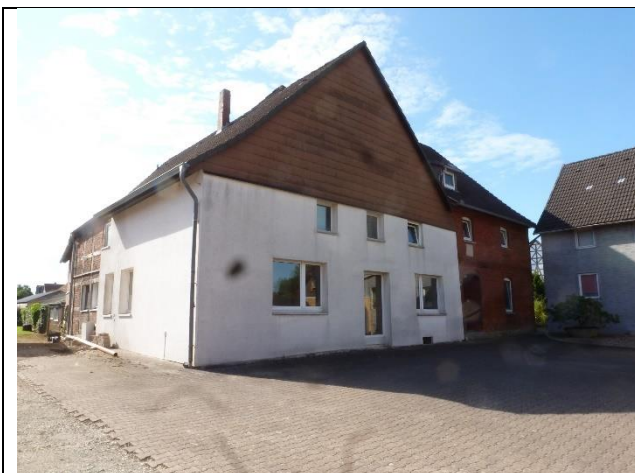
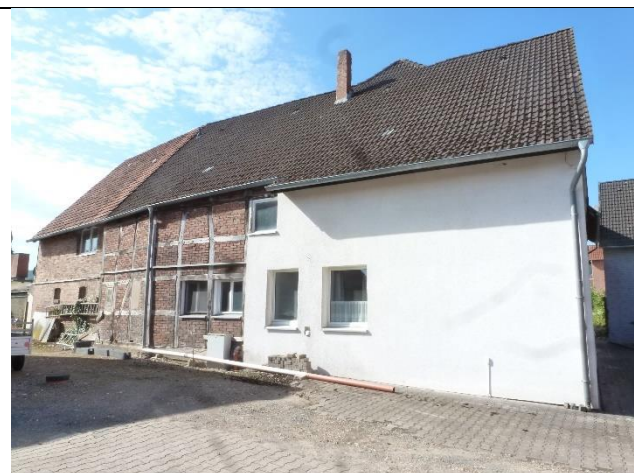
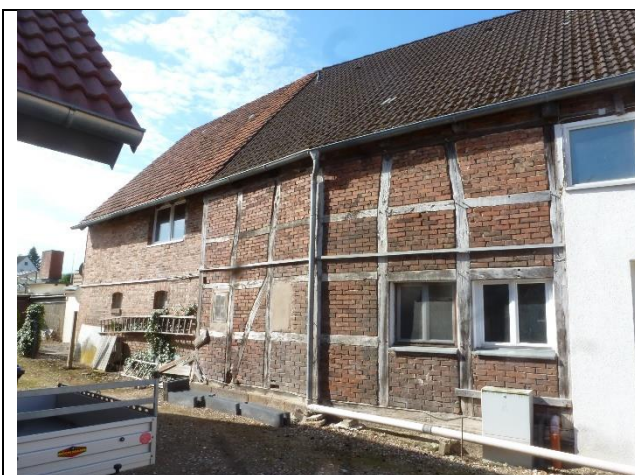
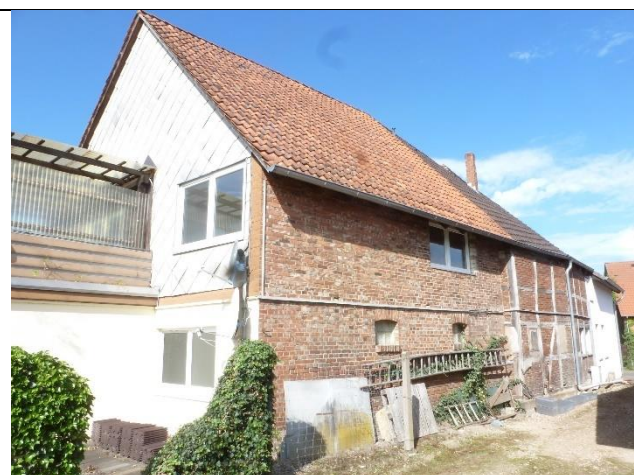
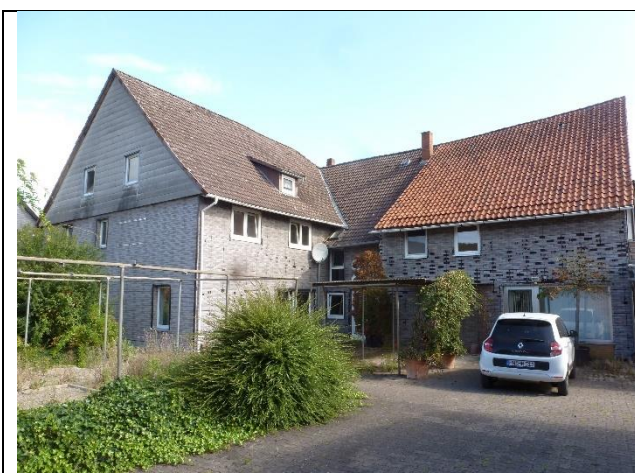
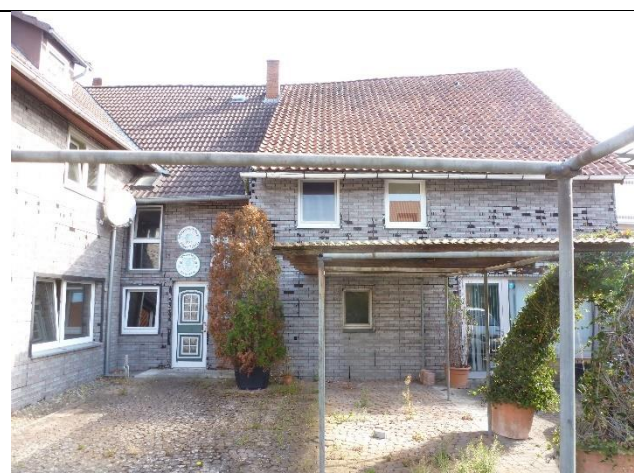
Baumängel/Bauschäden: Feuchteerscheinungen im KG und tlw. im EG, Bitumenverkleidung der Fassade schadhaft, Fachwerk tlw. schadhaft, alte Wasserschäden im EG und OG noch erkennbar (Ursache laut Bevollmächtigte der Miteigentümer behoben)

Instandhaltungszustand: dem Alter entsprechend befriedigend, tlw. mit Rückständen in den Bereichen der Fassade und Dacheindeckung
