Gutachterausschuss für Grundstückswerte  
Hameln-Hannover

# Exposé

## zum Gutachten über den Verkehrswert

Objekt: Bakede, Mühlenstraße 14

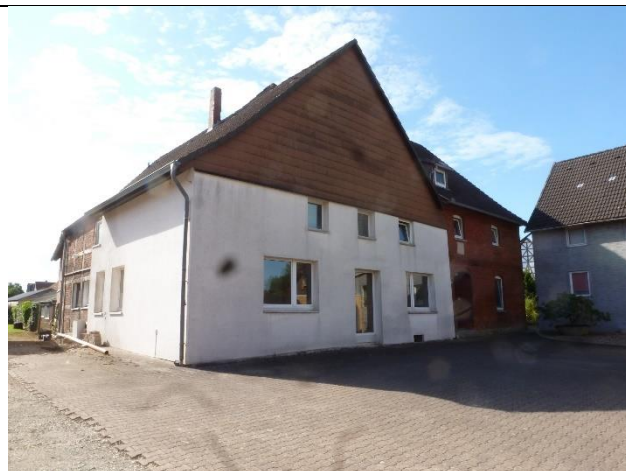
Ansicht von Nordwesten

- Baumängel/Bauschäden:**      Feuchteerscheinungen im KG und tlw. im EG, Bitumenverkleidung der Fassade schadhaft, Fachwerk tlw. schadhaft, alte Wasserschäden im EG und OG noch erkennbar (Ursache laut Bevollmächtigte der Miteigentümer behoben)
- Darüber hinaus liegen dem Alter und Objekt entsprechend übliche Abnutzungserscheinungen vor.
- Instandhaltungszustand:**      dem Alter entsprechend befriedigend, tlw. mit Rückständen in den Bereichen der Fassade und Dacheindeckung
- nach dem GebäudeEnergieGesetz (GEG) dürfen z.B. Heizkessel (ausgenommen Niedertemperatur und Brennwertkessel) nicht mehr betrieben werden, die älter als 30 Jahre sind
