**Gutachterausschuss für Grundstückswerte  
Hameln-Hannover**

## **Zum Gutachten über den Verkehrswert**

**Objekt: Pyrmont, Im Herrenfelde 11**

# GUTACHTEN

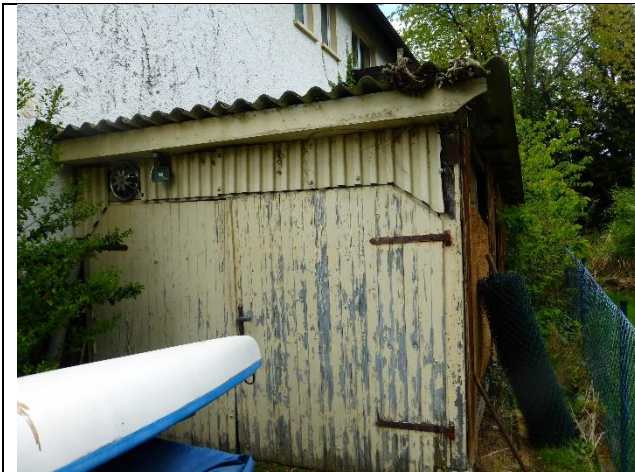
Die Garage ist nahezu abgängig und bleibt in der Wertermittlung unberücksichtigt.
