Az.: 695/2023

AG-OS: NZS 28 K 25/23

## Exposé zu einem Wertgutachten

**49084 Osnabrück, Schützenstraße 128**

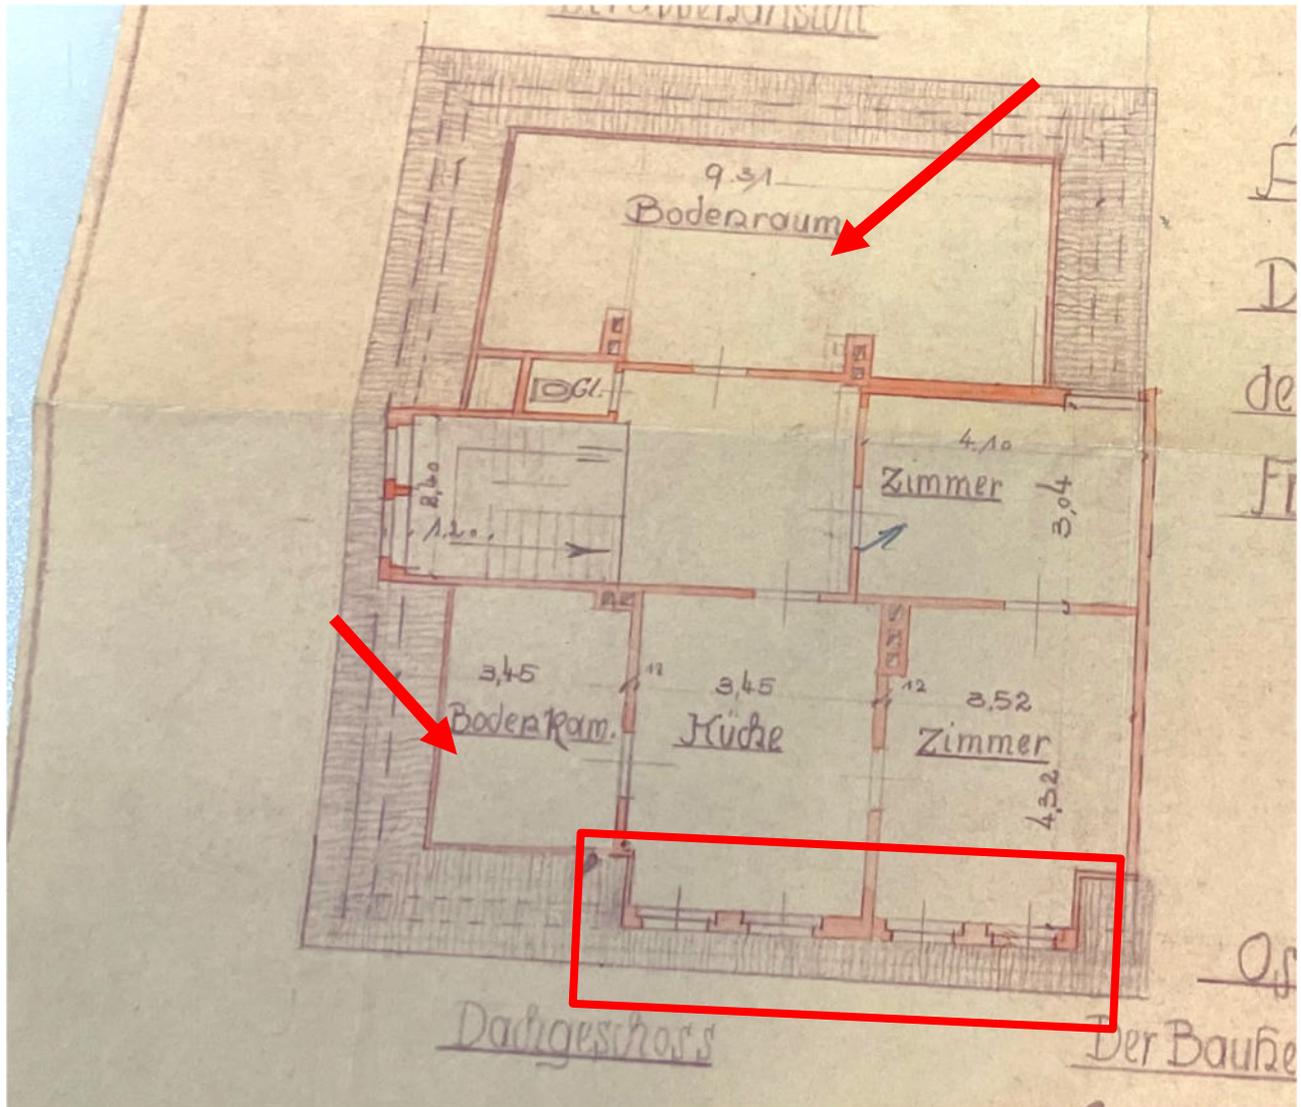
Wesentlich wertrelevant ist die baurechtlich nicht vollständig genehmigte Wohnnutzung des ausgebauten Dachgeschosses und die Größe der Dachgaube auf der Vorderseite (größer ausgeführt als baurechtlich genehmigt):

Darstellung der nur als Bodenraum genehmigten Teilflächen und der Dachgaube

Lt. Einschätzung des Sachverständigen ist eine baurechtliche Legalisierung des ausgebauten Dachgeschosses möglich.

Hauptsächlich wertrelevant sind die wahrscheinlichen hohen Kosten für den behördlichen Vorgang, die Notwendigkeit eines Bauvorlageberechtigten und für die Brandschutzmaßnahmen und den zweiten Rettungsweg. Es wird empfohlen, sich durch die Behörde beraten zu lassen und einen Sachverständigen zu Rate zu ziehen.

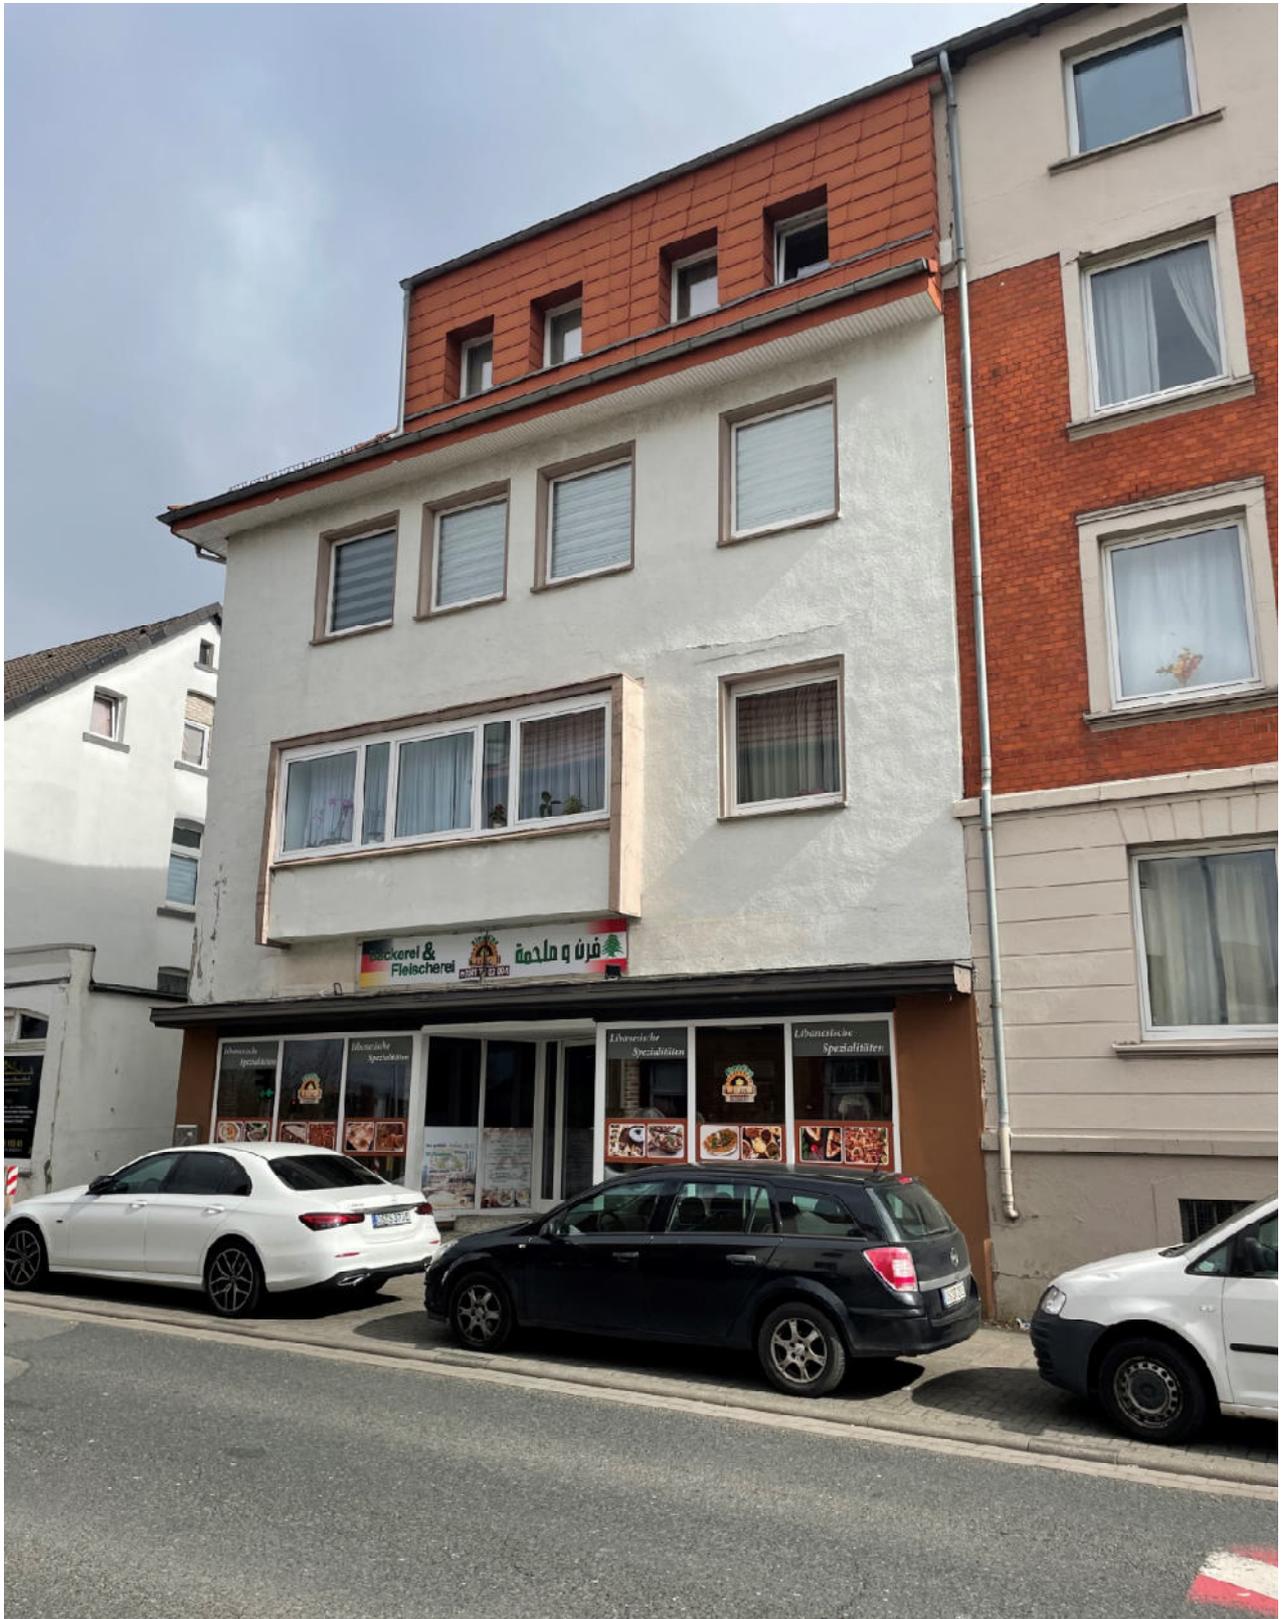
Straßenansicht – Vorderseite

Das **Vorderhaus** befindet sich in einem mittleren Zustand mit nur leichtem Sanierungsbedarf.

Vorderhaus: Leichte Putzschäden, Kellermauerwerk feucht (baujahrestypisch).

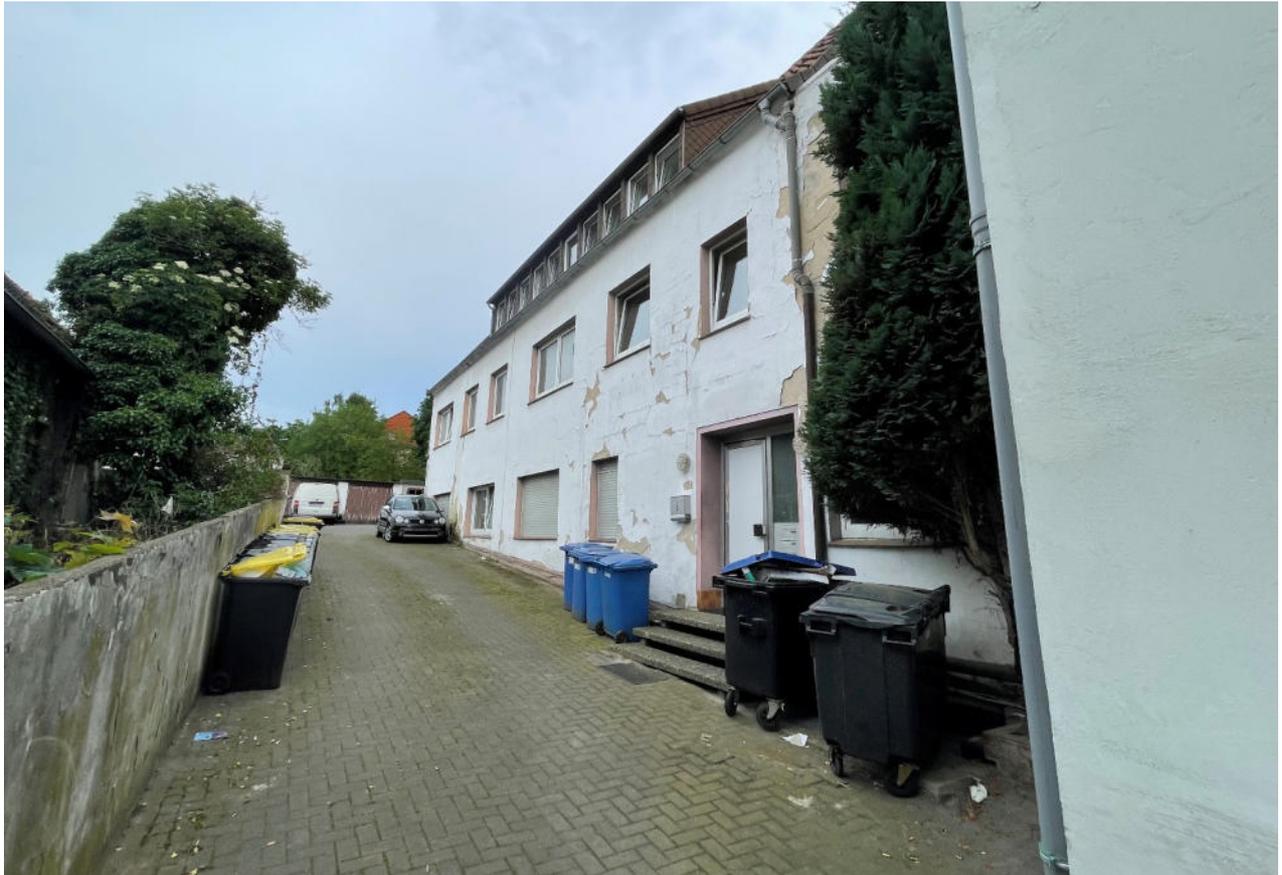
Hofeinfahrt mit Hinterhäusern

Putzfassade, gestrichen, mit starken Beschädigungen, Feuchtigkeitsschäden, sehr schlechter Zustand

Die Gebäude befinden sich in einem sehr schlechten Zustand mit umfangreichen Bauschäden und sichtbarer starker Vernachlässigung. Es besteht sehr großer Sanierungsbedarf, allgemeiner technischer und vor allem energetischer Modernisierungsbedarf.

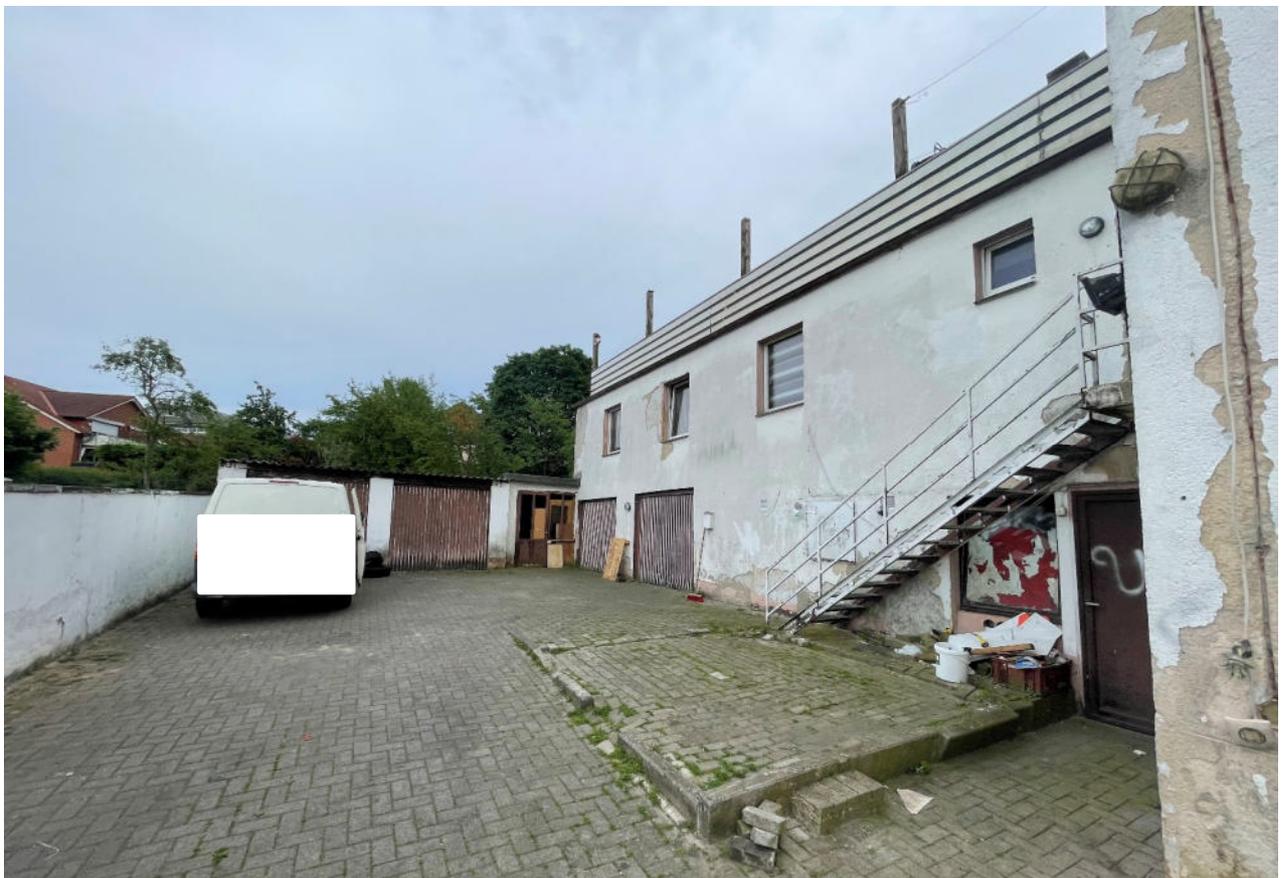
Hinterer Hofteil mit Hinterhaus 2 und Garage/Schuppen

Das Satteldach des Hinterhauses 1 befindet sich in einem unterdurchschnittlichen Zustand. Das Flachdach des Zwischenbaus konnte nicht in Augenschein genommen werden. Annahme: schlechter Zustand. Das Flachdach des Hinterhauses Nr. 2 befindet sich in einem sehr schlechten Zustand.

Es handelt sich um eine Doppelgarage in einfacher massiver Bauweise (ca. 1949) mit Wellplatten (Asbest) als Dacheindeckung und einen einfachen Schuppen in Flachdachbauweise.

Der Zustand der Nebengebäude ist sehr schlecht und es finden sich Bauschäden, Sanierungs- und Modernisierungsbedarf.
