**35 K 22/25**

### **Kurzexposé zum Verkehrswertgutachten**

**Einfamilienhaus bebaute Grundstück  
in 27211 Bassum, Am Hasseler Moor 4**

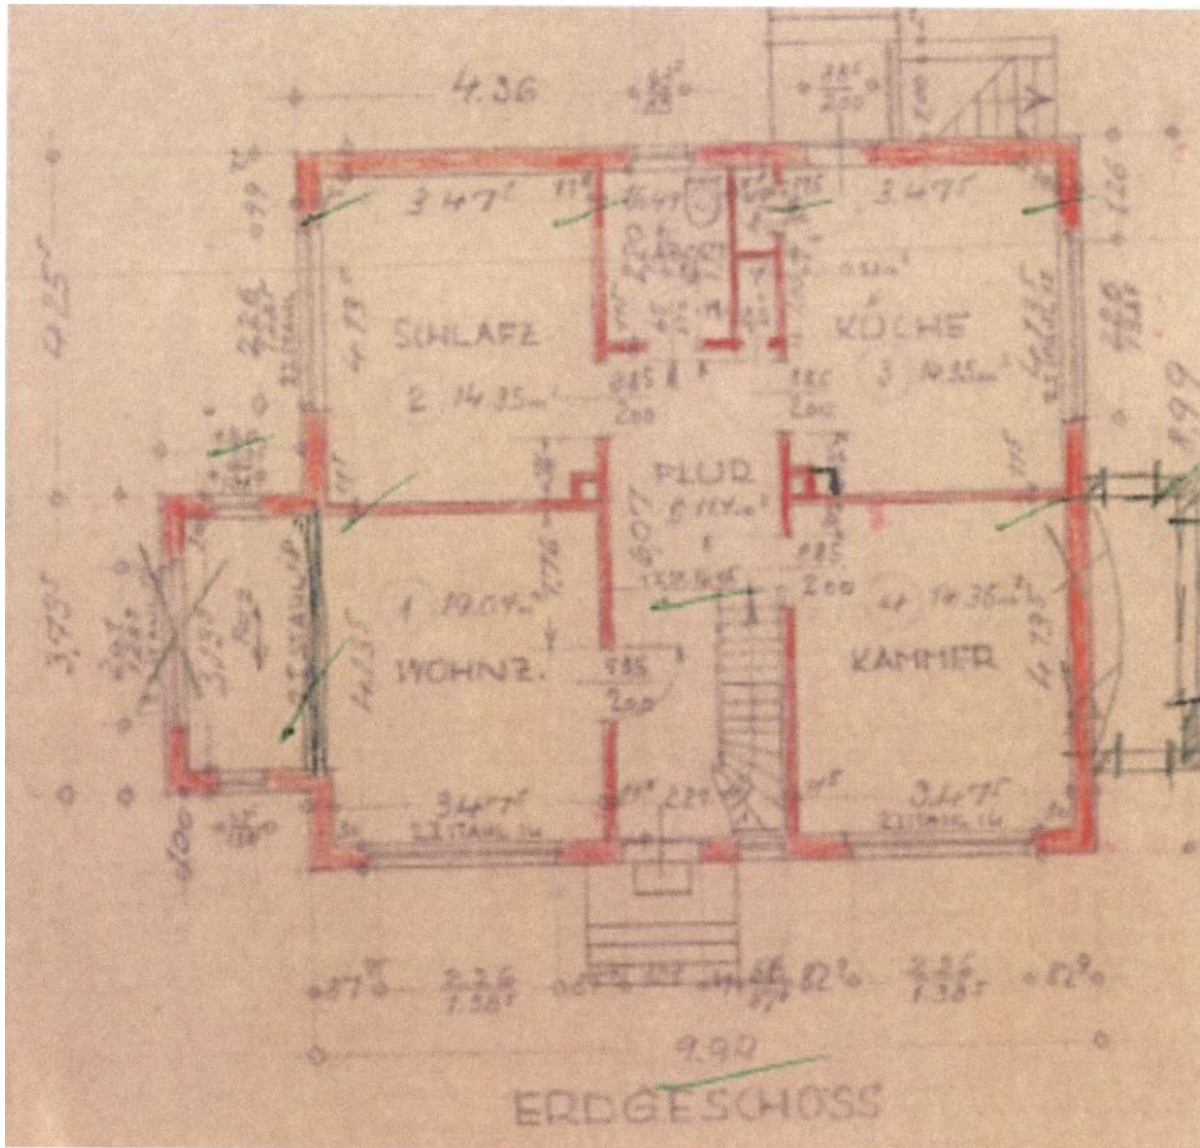
Grundriss Erdgeschoss des Haupthauses ohne Anbau  
Der Grundriss ist spiegelverkehrt und entspricht nicht der aktuellen Raumaufteilung.

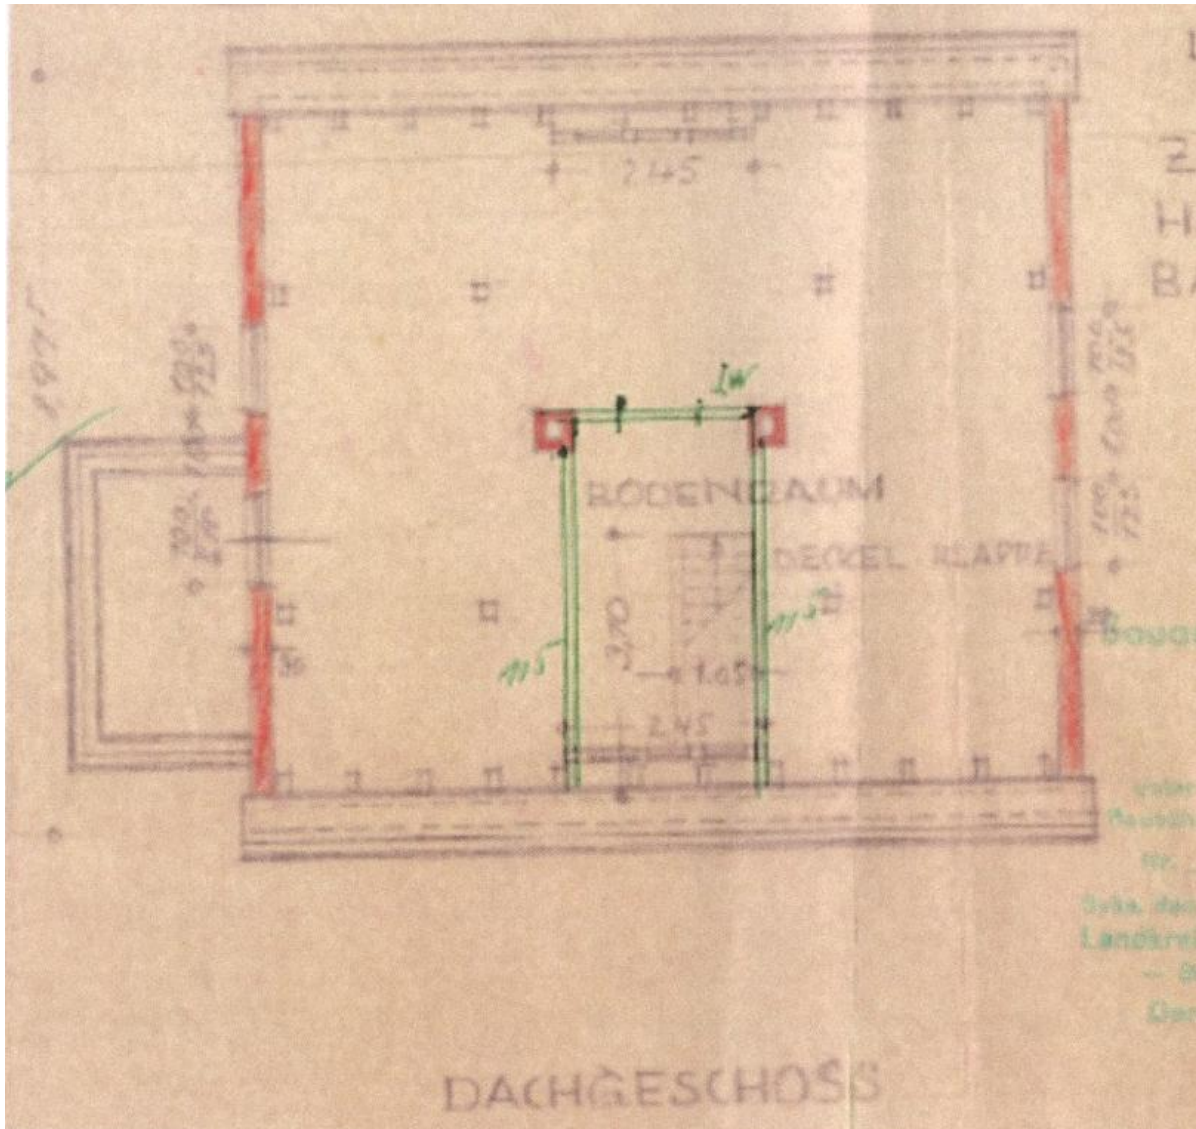
Grundriss Dachgeschoss des Haupthauses ohne Dachterrassenfläche. Der Grundriss ist spiegelverkehrt und entspricht nicht der aktuellen Raumaufteilung (wurde ausgebaut).

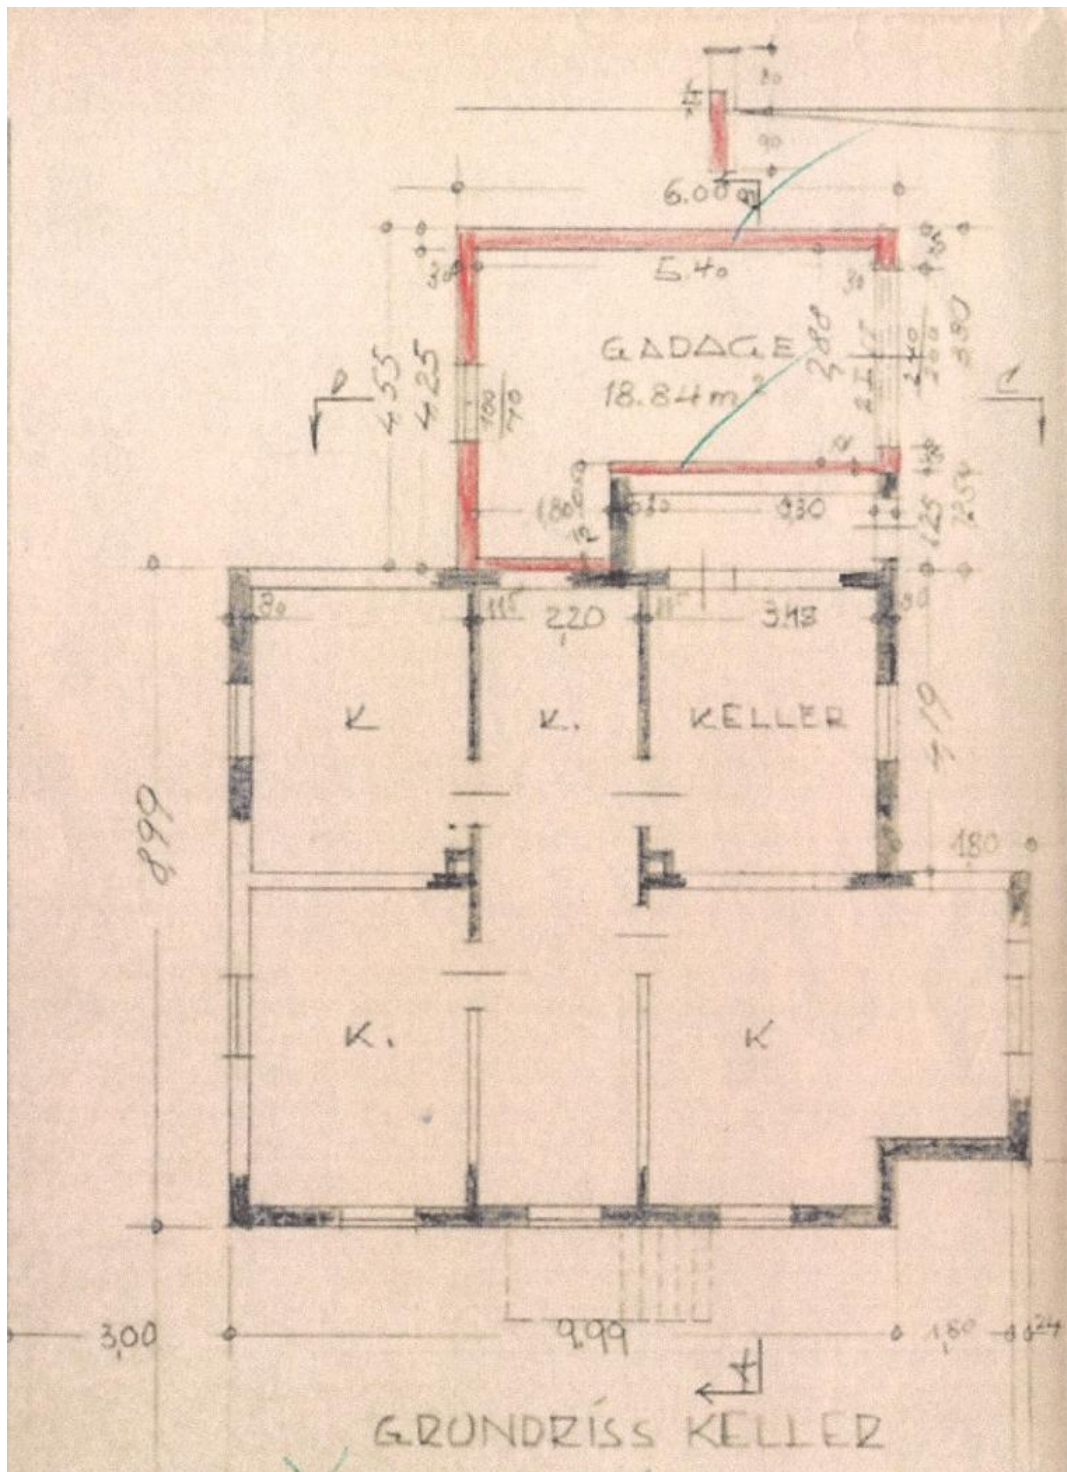
Grundriss Kellergeschoss mit Anbau

Der Grundriss entspricht nicht der aktuellen Raumaufteilung. Im Anbau wurde anstelle der Einzel- eine Doppelgarage errichtet, die die Tiefe des übrigen Kellergeschosses hat.

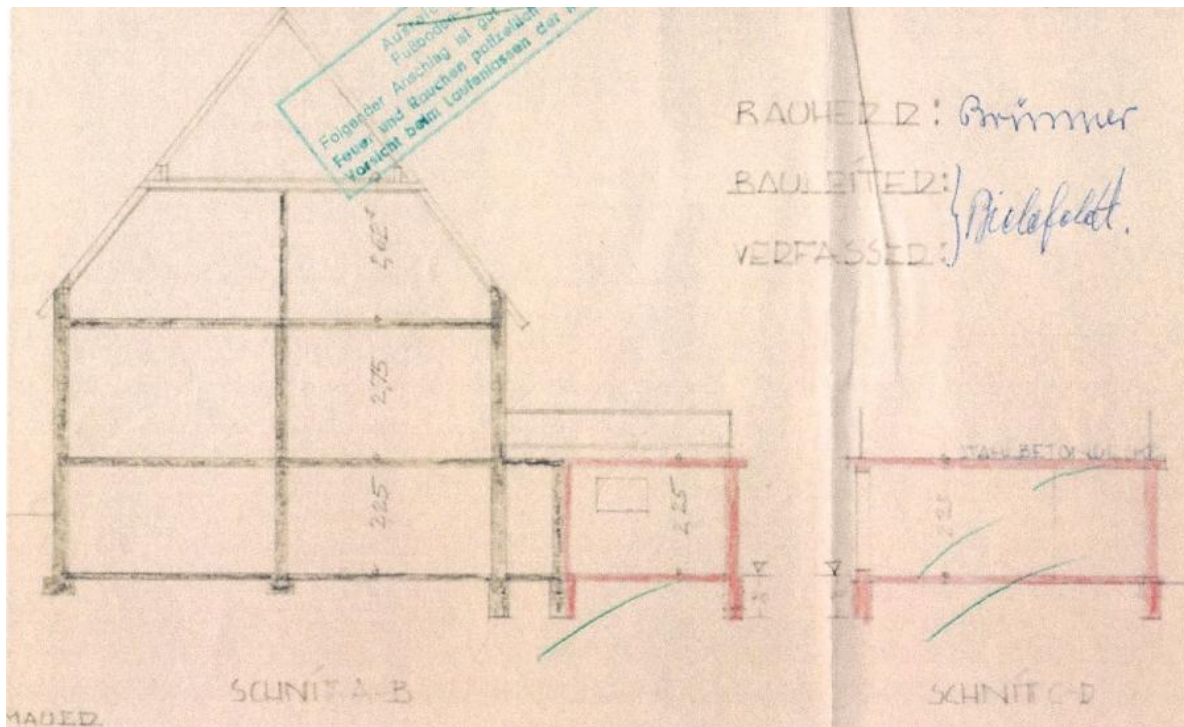
Schnittzeichnung des Hauses mit Anbau  
Der Anbau wurde tatsächlich bis zur Dachgeschossebene errichtet. Vom Dachgeschoss besteht ein Zugang zum Flachdach des Anbaus (Balkon/Dachterrasse).
