Az.: 665/2023

Exposé zu einem Wertgutachten

über den Verkehrswert (Marktwert) im Sinne des § 194 Baugesetzbuch für
das **Wohnungserbbaurecht im 1. Obergeschoss rechts,**

Geschwister-Scholl-Straße 4 in 49191 Belm

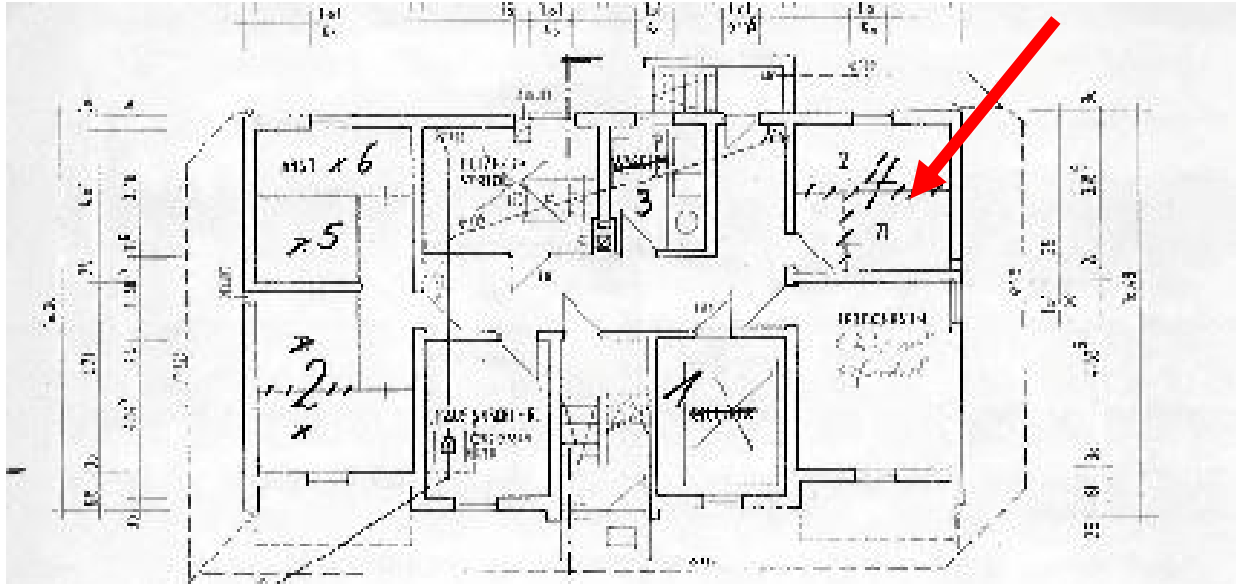
Grundriss Kellergeschoss
(Keller der Wohnung konnte nicht besichtigt werden)

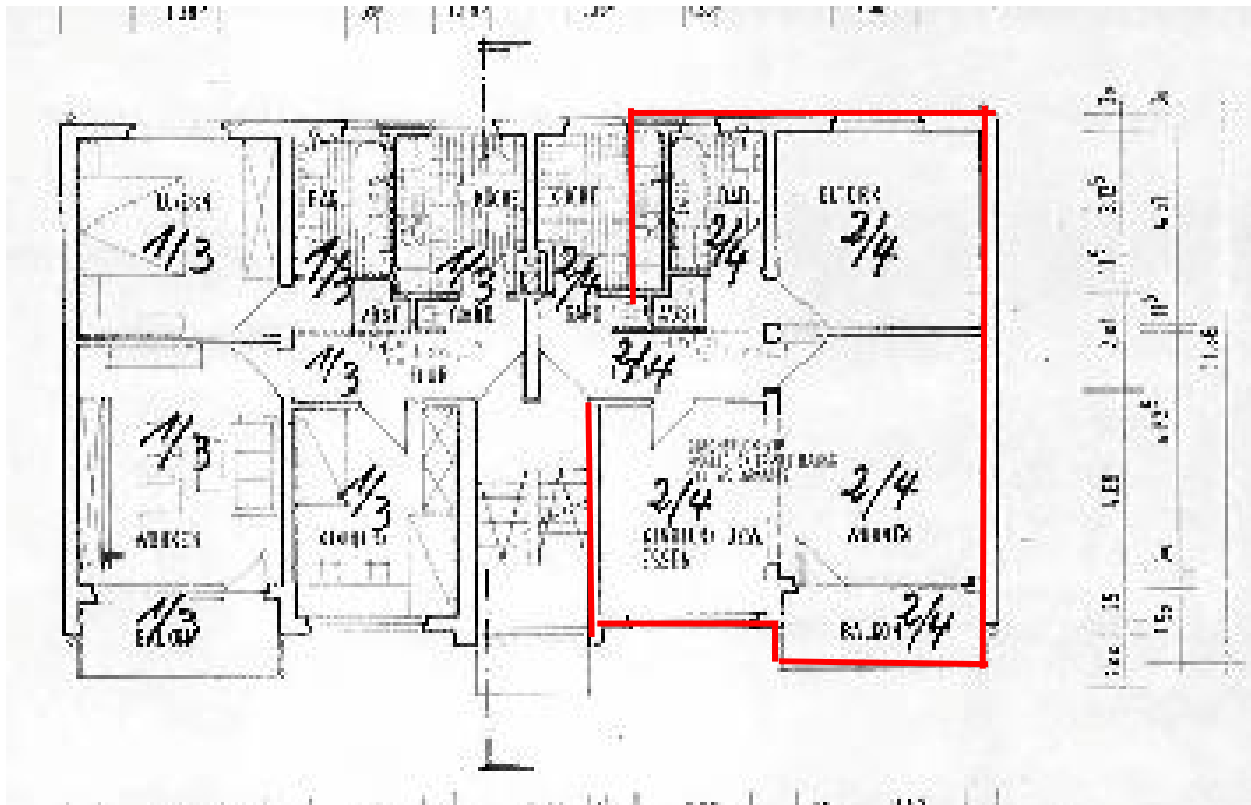
Grundriss Erdgeschoss (Wohnung 1 und 2)
sowie 1. Obergeschoss (Wohnung 3 und 4) / Gegenstand = Wohnung Nr. 4
